## Generalforsamling 2021

# Bråtetunet Borettslag

# Termografirapport

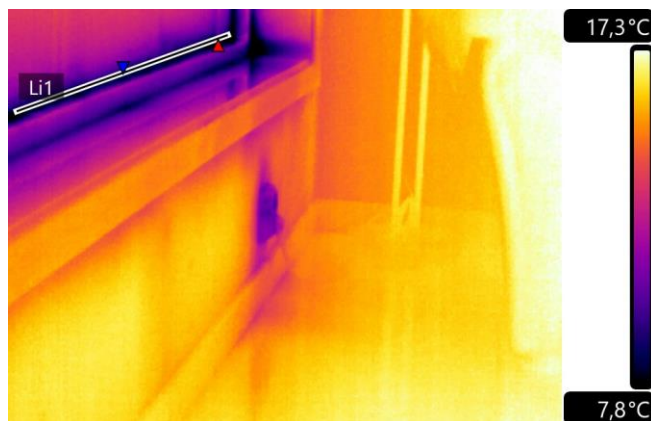
| <b>Bilde tatt:</b> | Stue | <b>Filnavn:</b> | IR_18883.jpg | <b>Tid og dato:</b> | 21.01.2021 11:38:14 |

| Det er utett mellom glass og vindusramme. Innvendig kondens nederst på glasset kan skimtes på digitalfoto. Luftlekkasje fra stikkontakt. Grafen under viser temperaturen langs linjen Li1. |

**For å redusere utettheter mellom glass og vinduskarm anbefales det å montere nye pakninger og justere glasslister for å oppnå god klemming og tetting mot glass. Dette gjelder spesielt vinduet til høyre sett fra innsiden i stuen hvor det oppstår kondensering (fuktig varm inneluft avkjøles) på innsiden av glasset nederst (se figur 3 for en illustrasjon). Om vinteren dannes det is på innsiden.** Ved å presse på glasset med fingeren merker man at glasset sitter noe løst i rammen. Her er det heller ingen varmekilde som motvirker kulderaset, kun en flyttbar varmeovn i hjørnet. I oppholdssonen vil man oppfatte luft i bevegelse som trekk ved lufthastigheter fra ca. 1 m/s.

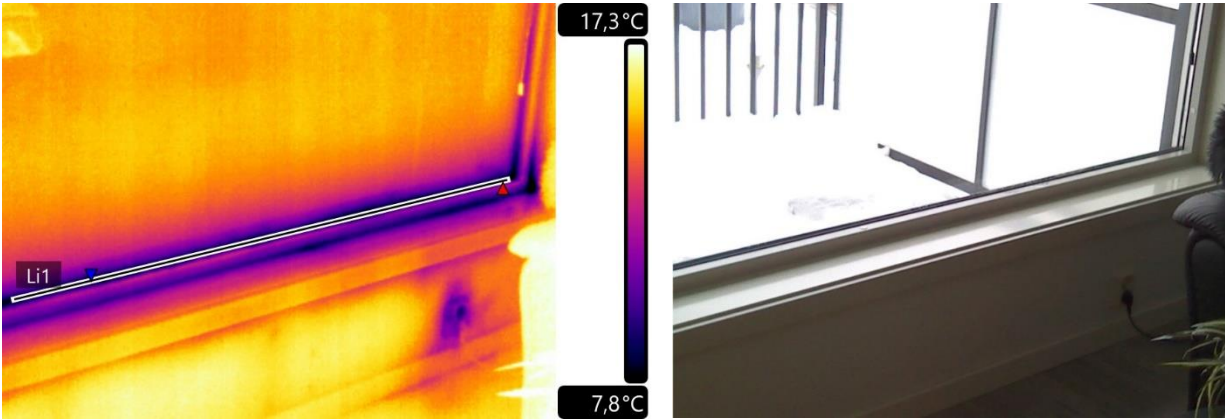
| <b>Bilde tatt:</b> | Stue | <b>Filnavn:</b> | IR_18889.jpg | <b>Tid og dato:</b> | 21.01.2021 11:38:45 |

| Liten luftlekkasje fra overgangen mellom yttervegg og vinduskarm. |

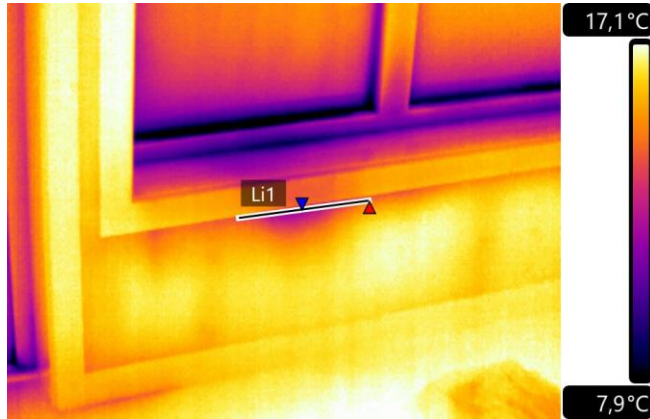
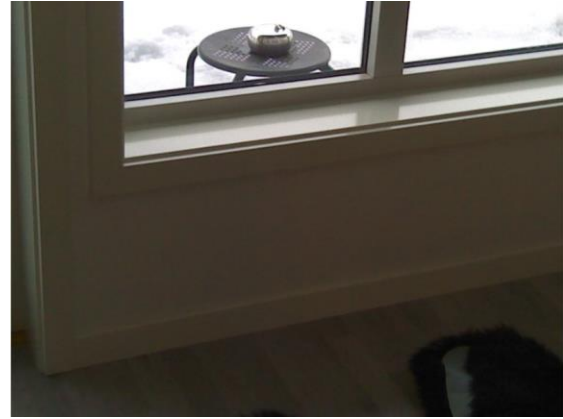
| Bilde tatt: | Stue | Filnavn: | IR_18891.jpg | Tid og dato: | 21.01.2021 11:38:53 |

| Som vist tidligere. Luftlekkasje (gjennomblåsing). Det er utett mellom glass og vindusramme. |

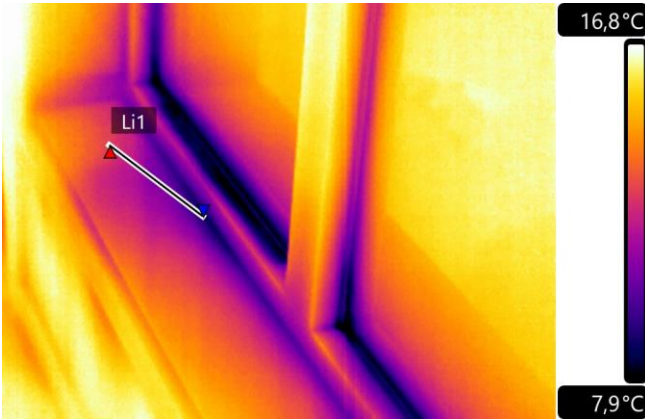
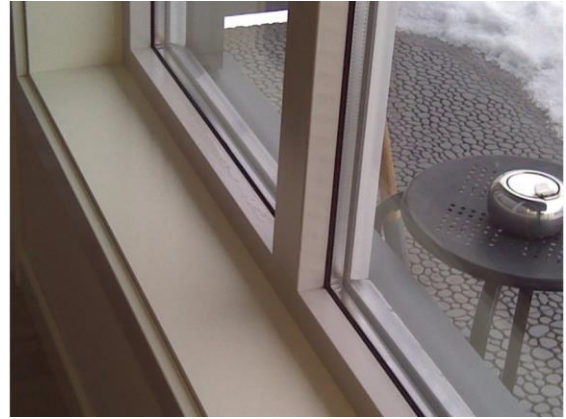
| Bilde tatt: | Stue | Filnavn: | IR_18903.jpg | Tid og dato: | 21.01.2021 11:41:12 |

| Som vist tidligere. Liten luftlekkasje fra overgangen mellom vegg og vinduskarm. Utett mellom glass og vindusramme. |

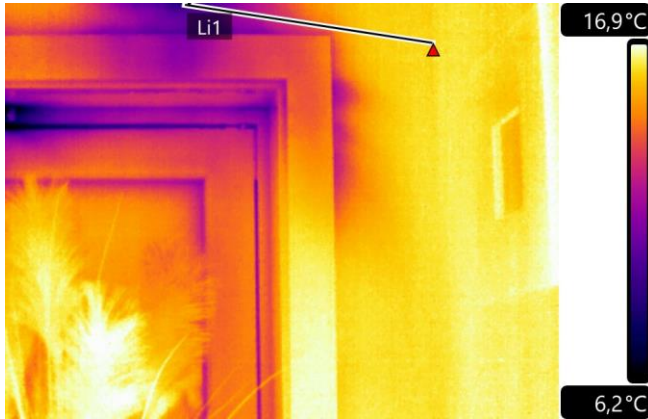
| <b>Bilde tatt:</b> | Soverom | <b>Filnavn:</b> | IR_18915.jpg | <b>Tid og dato:</b> | 21.01.2021 11:49:10 |

| Luftlekkasje rundt gjennomføring til utvendige persienner. Dette er normalt, det er ingen pakning eller tetting her. |

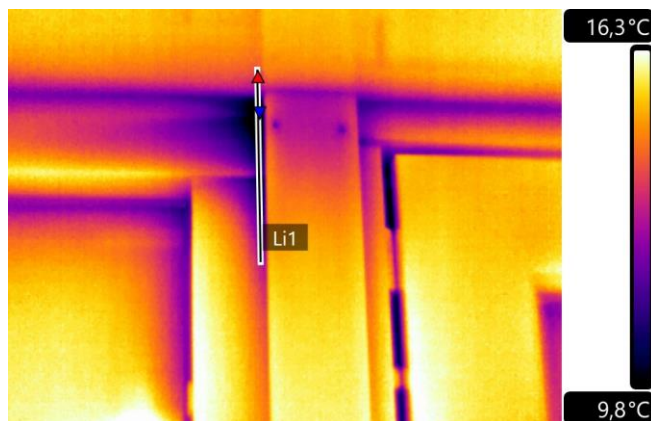
| <b>Bilde tatt:</b> | Soverom | <b>Filnavn:</b> | IR_18917.jpg | <b>Tid og dato:</b> | 21.01.2021 11:49:44 |

| Luftlekkasje fra overgangen mellom vegg og vinduskarm. |

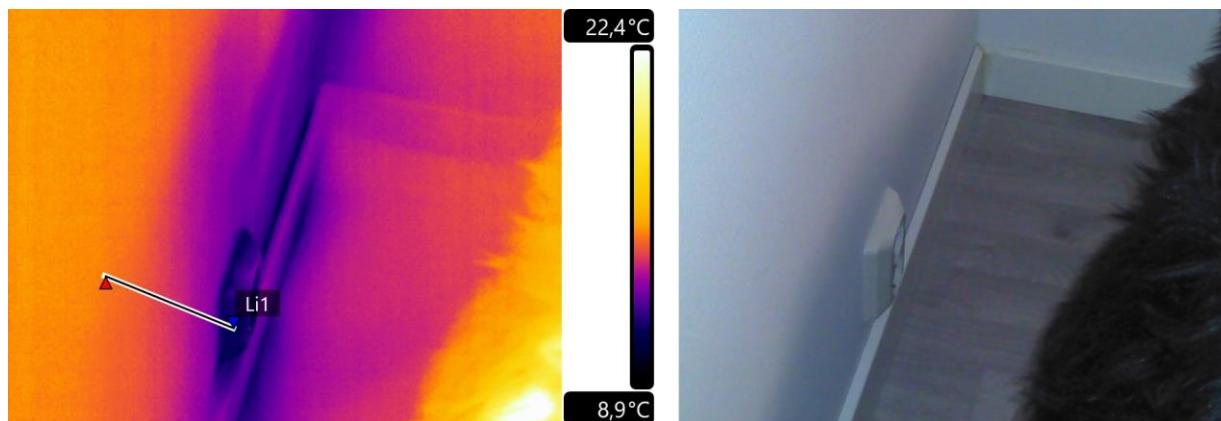
| <b>Bilde tatt:</b> | Soverom | <b>Filnavn:</b> | IR_18919.jpg | <b>Tid og dato:</b> | 21.01.2021 11:50:19 |

| Luftlekkasje i form av gjennomblåsing. |

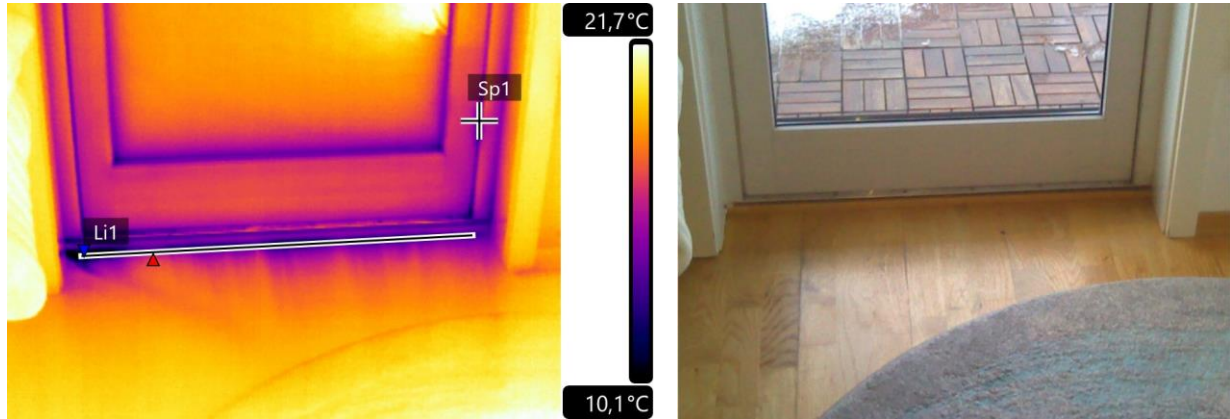
| <b>Bilde tatt:</b> Stue | <b>Filnavn:</b> IR_18763.jpg | <b>Tid og dato:</b> 21.01.2021 09:43:36 |

Luftlekkasje i form av gjennomblåsing. Det er utett mellom gulv (etasjeskille) og balkongdør. Her er det som regel liten plass til tetting. Grafen under viser temperaturen langs linjen Li1.

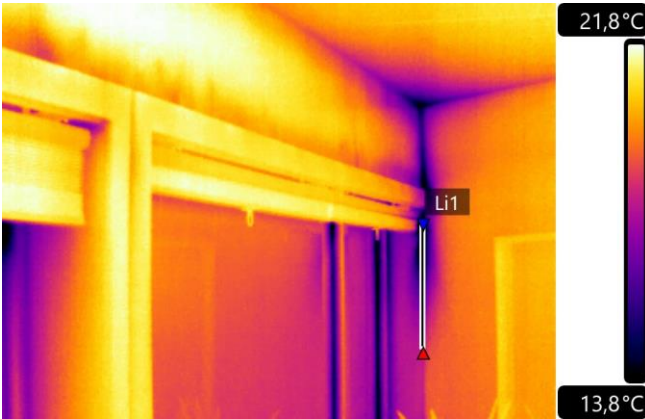
| Bilde tatt: | Stue | Filnavn: | IR_18765.jpg | Tid og dato: | 21.01.2021 09:44:05 |

Samme som forrige bilde. Luftlekkasje i form av gjennomblåsing. Det er en mindre lekkasje på høyre side (Sp1) mellom karm og ramme.

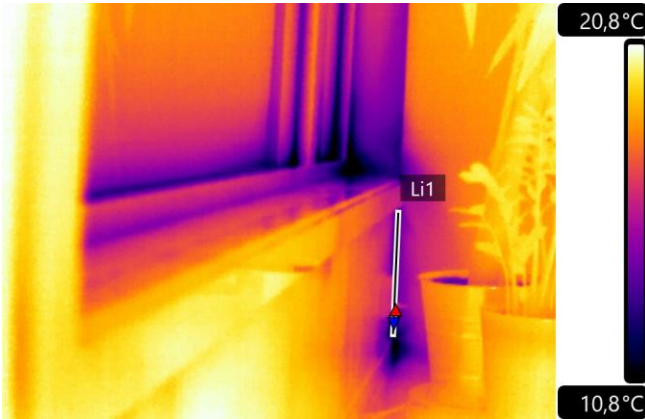
| Bilde tatt: | Stue | Filnavn: | IR_18771.jpg | Tid og dato: | 21.01.2021 09:44:55 |

| Luftlekkasje i form av gjennomblåsing (høyre hjørne). Mindre luftlekkasjer langs vinduets øvre tilslutning mot yttervegg. |

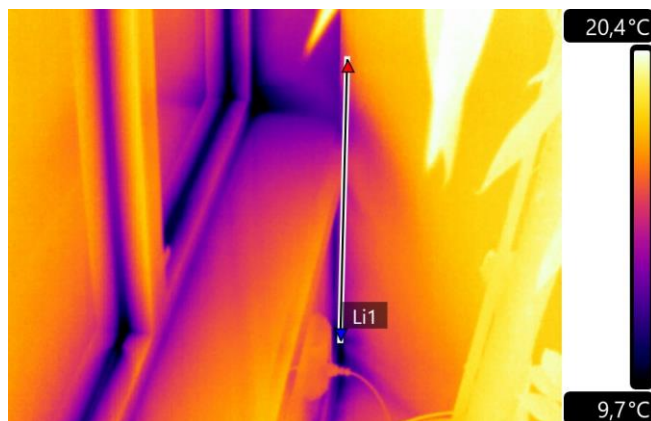
| <b>Bilde tatt:</b> Stue | <b>Filnavn:</b> IR_18773.jpg | <b>Tid og dato:</b> 21.01.2021 09:45:15 |

| Indikerer luftlekkasje ved hjørnet. |

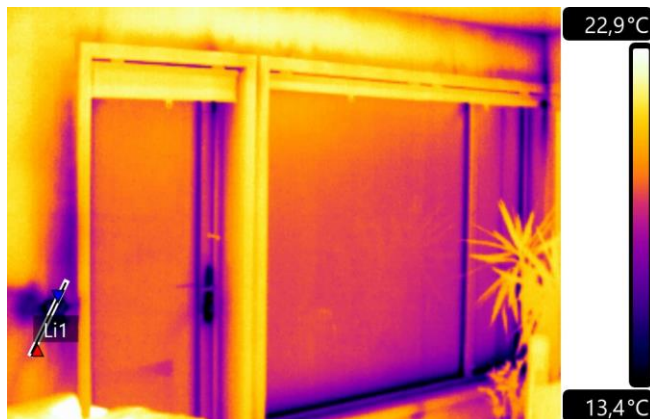
| <b>Bilde tatt:</b> | Stue | <b>Filnavn:</b> | IR_18777.jpg | <b>Tid og dato:</b> | 21.01.2021 09:45:52 |

| Luftlekkasje rundt lysbryter. Den kalde luften følger antageligvis trekkerøret til utelyset. |

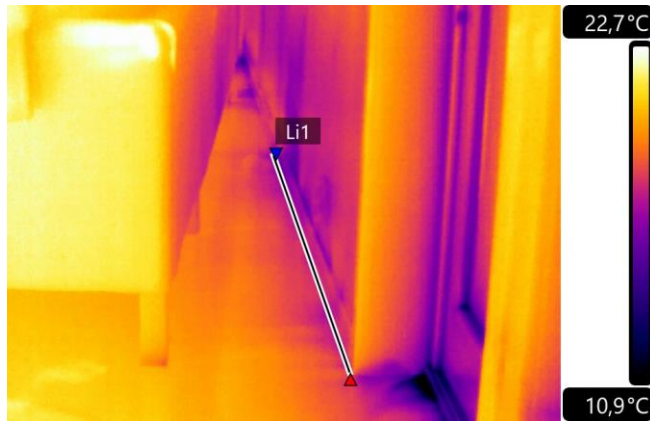
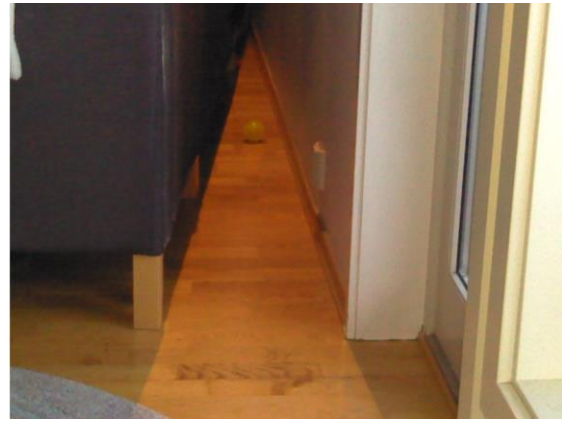
Bilde tatt: Stue      Filnavn: IR\_18779.jpg      Tid og dato: 21.01.2021 09:46:36

| Oversiktsbilde over tidligere viste luftlekkasjer. |

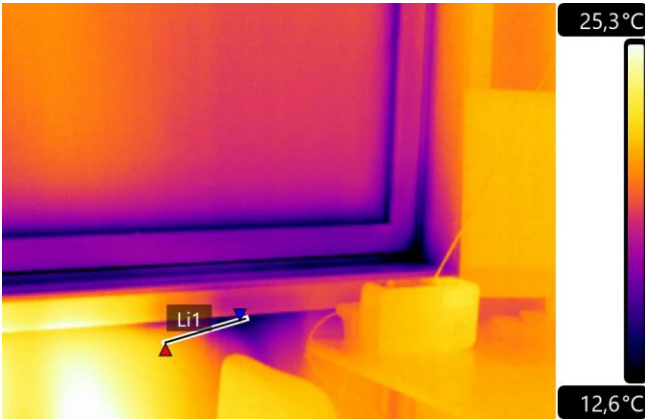
| <b>Bilde tatt:</b> | Kjøkken | <b>Filnavn:</b> | IR_18783.jpg | <b>Tid og dato:</b> | 21.01.2021 09:48:00 |

| Kommentar | |
|---|--|
| Luftlekkasje i form av gjennomblåsing. Det er utett rundt vindu. Lekkasje fra gjennomføring til utvendig persienne (normalt). | |

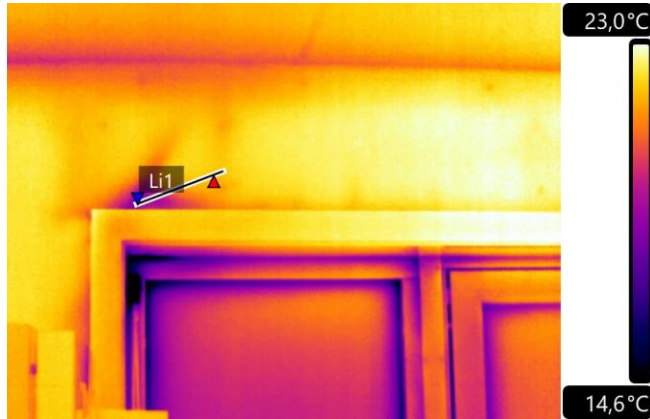
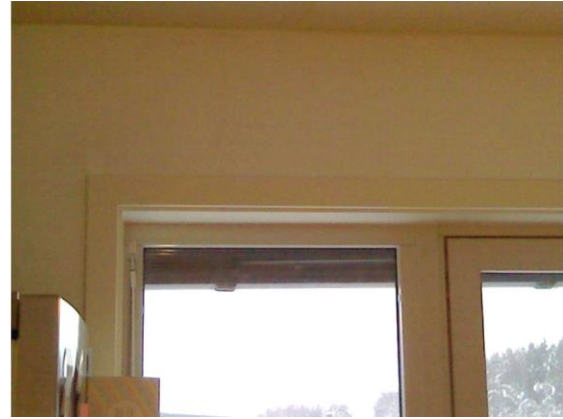
Bilde tatt: Kjøkken      Filnavn: IR\_18785.jpg      Tid og dato: 21.01.2021 09:48:11

| Luftlekkasje fra overgangen mellom vegg og vinduskarm |

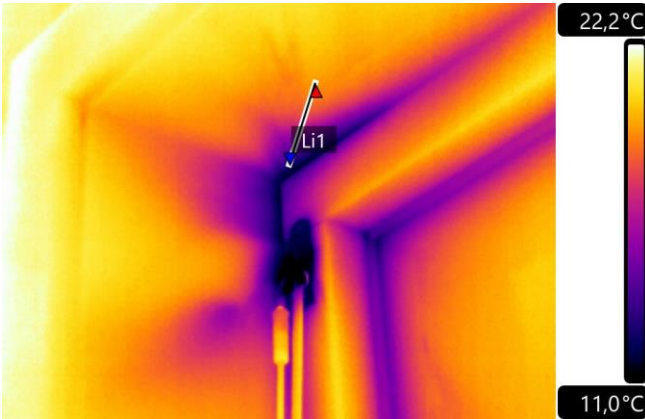
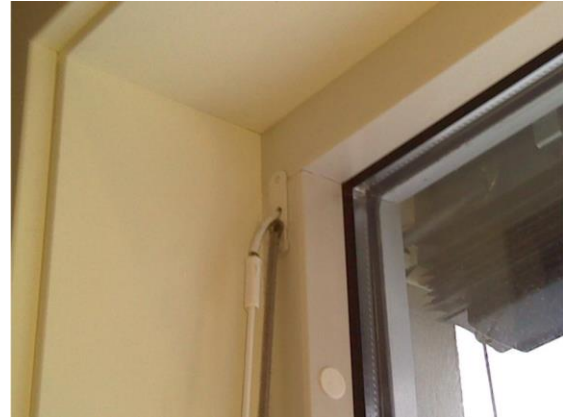
| <b>Bilde tatt:</b> | Kjøkken | <b>Filnavn:</b> | IR_18793.jpg | <b>Tid og dato:</b> | 21.01.2021 09:49:41 |

| Indikerer mindre luftlekkasje mellom glass og vindusramme. Som regel er dette forårsaket av for lite klemming mellom pakning og glasslist. |

For å tette luftlekkasjer mellom glass og glasspakning i vinduer eller dører må glasslister justeres for å få tilstrekkelig klemming.

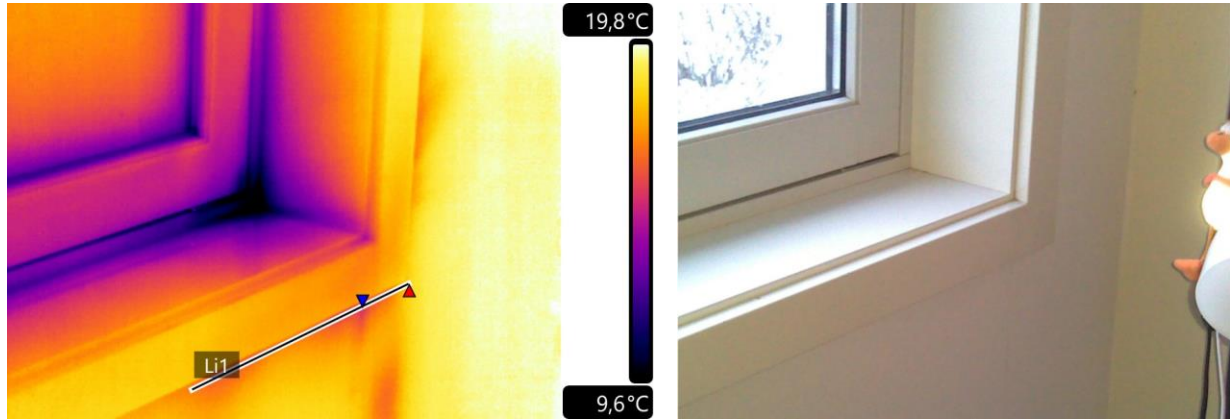
| <b>Bilde tatt:</b> Sov 1 | <b>Filnavn:</b> IR_18795.jpg | <b>Tid og dato:</b> 21.01.2021 09:51:16 |

| Kan indikere at det er luftlekkasje både fra overgangen mellom vindusramme og karm, samt fra gjennomføring til persiennner. Sistnevnte er normalt, det er ingen pakning her. |

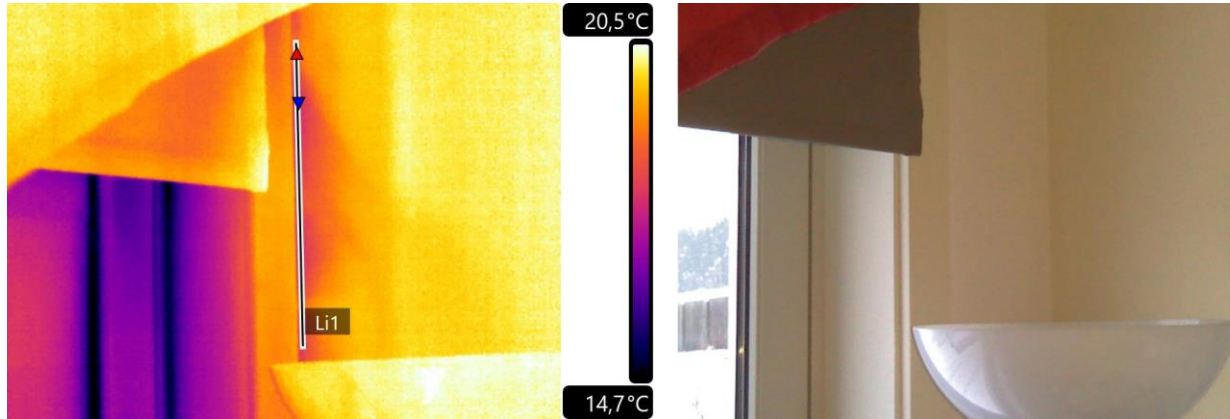
| <b>Bilde tatt:</b> | Sov 1 | <b>Filnavn:</b> | IR_18797.jpg | <b>Tid og dato:</b> | 21.01.2021 09:51:27 |

| Kommentar |
|---|
| Mindre luftlekkasje fra tilslutningen mellom vinduskarm og yttervegg. |

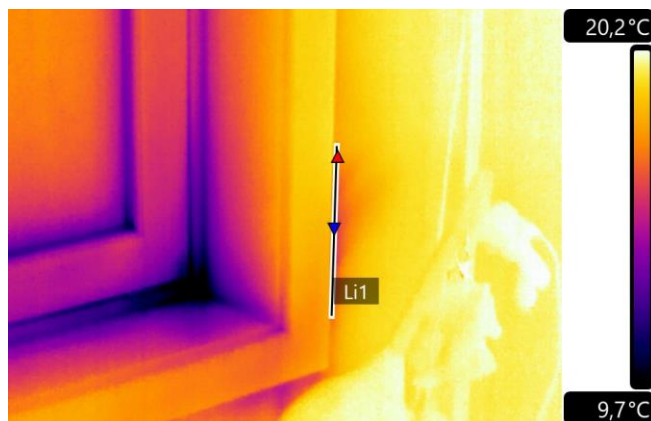
Bilde tatt: Sov 1 Filnavn: IR\_18799.jpg Tid og dato: 21.01.2021 09:51:34

| Luftlekkasje fra overgangen mellom yttervegg og vinduskarm (gjennomblåsing). |

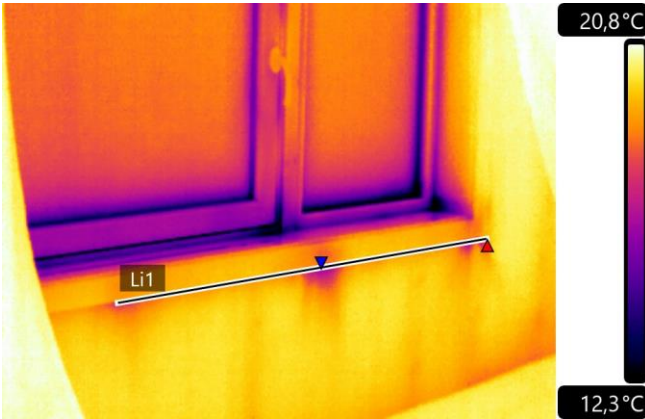
| <b>Bilde tatt:</b> | Hovedsoverom | <b>Filnavn:</b> | IR_18803.jpg | <b>Tid og dato:</b> | 21.01.2021 09:53:08 |

| Luftlekkasje fra overgangen mellom yttervegg og vinduskarm (gjennomblåsing). |

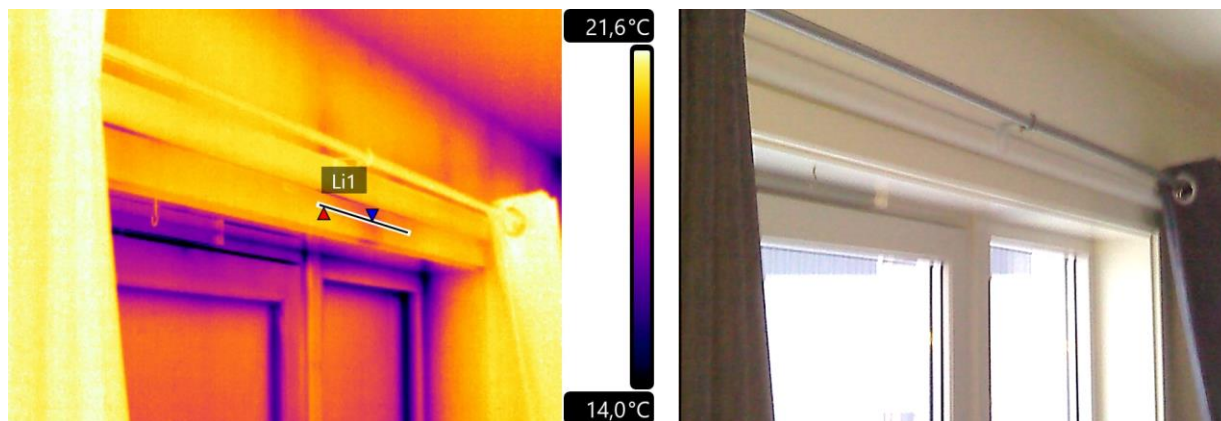
| <b>Bilde tatt:</b> | Hovedsoverom | <b>Filnavn:</b> | IR_18805.jpg | <b>Tid og dato:</b> | 21.01.2021 09:53:40 |

| Luftlekkasje fra overgangen mellom vegg og vinduskarm. Dette kan tyde på at det sitter klosser/kiler der fortsatt som kommer i konflikt med tettingen. |

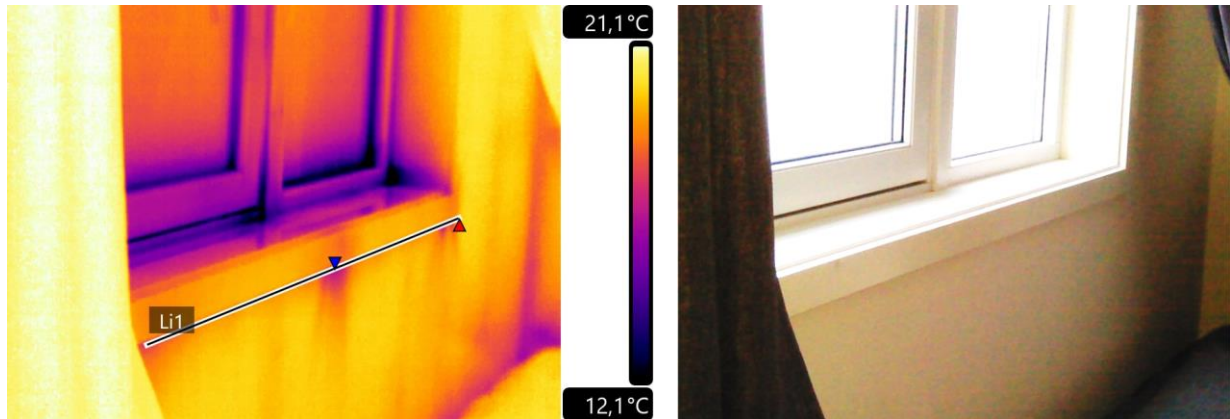
**Bilde tatt:** Hovedsoverom **Filnavn:** IR\_18807.jpg **Tid og dato:** 21.01.2021 09:53:45

| Liten luftlekkasje fra overgangen mellom vegg og vinduskarm. |

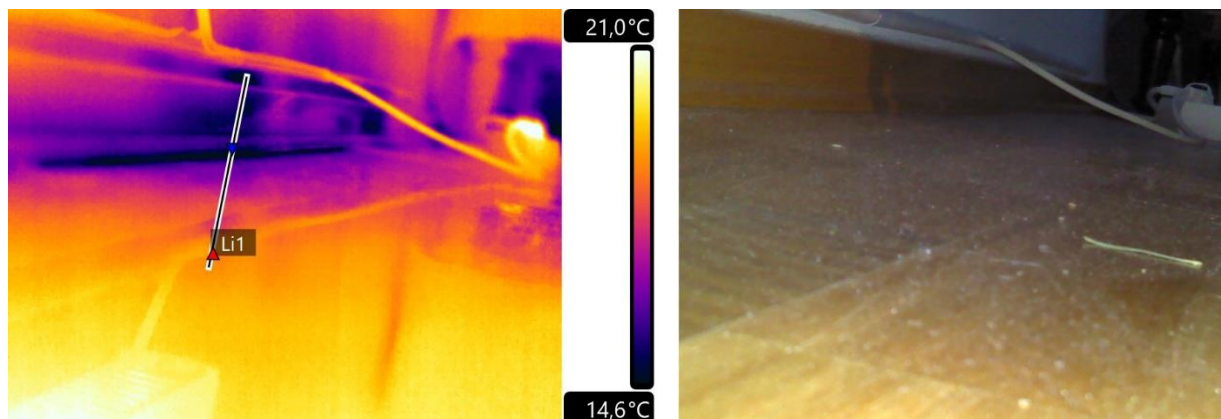
| <b>Bilde tatt:</b> | Hovedsoverom | <b>Filnavn:</b> | IR_18811.jpg | <b>Tid og dato:</b> | 25.01.2021 08:22:16 |

| Luftlekkasje fra overgangen mellom vegg og vinduskarm. |

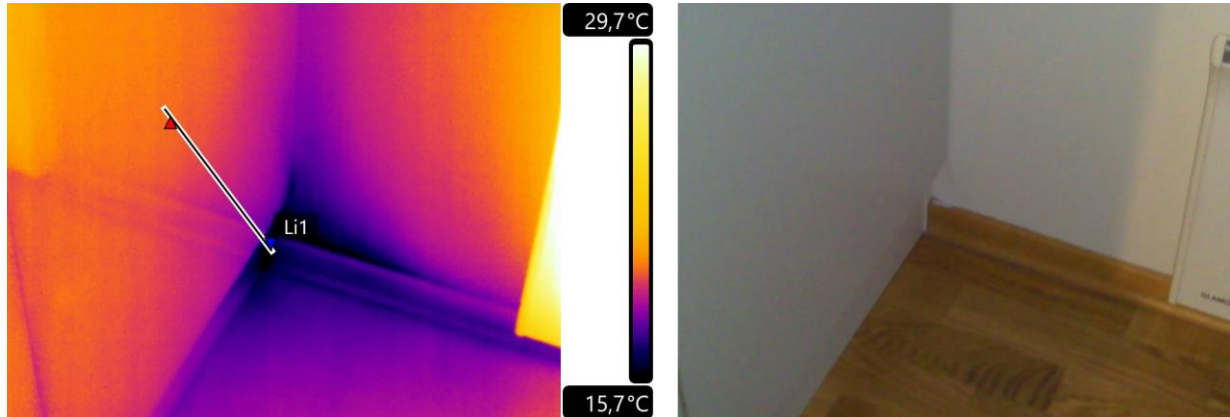
**Bilde tatt:** Hovedsoverom **Filnavn:** IR\_18813.jpg **Tid og dato:** 21.01.2021 09:54:39

| Sannsynligvis luftlekkasje i form av gjennomblåsing. |

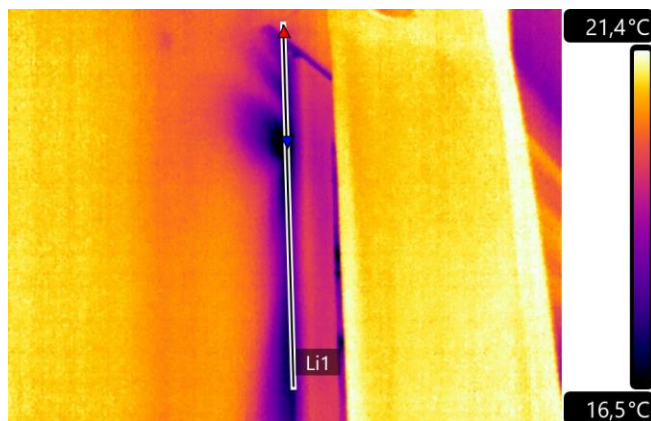
| <b>Bilde tatt:</b> | Hovedsoverom | <b>Filnavn:</b> | IR_18815.jpg | <b>Tid og dato:</b> | 21.01.2021 09:55:00 |

| Sannsynligvis luftlekkasje fra sammenføyningen mellom vegg og etasjeskille eller vegg/vegg |

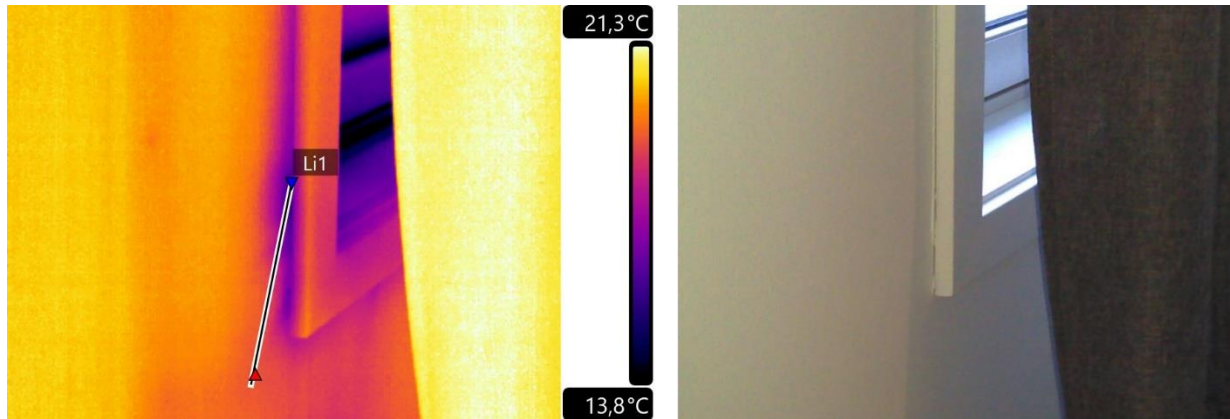
| <b>Bilde tatt:</b> | Hovedsoverom | <b>Filnavn:</b> | IR_18817.jpg | <b>Tid og dato:</b> | 21.01.2021 09:55:07 |

| Luftlekkasje i form av gjennomblåsing fra overgangen mellom vegg og vinduskarm |

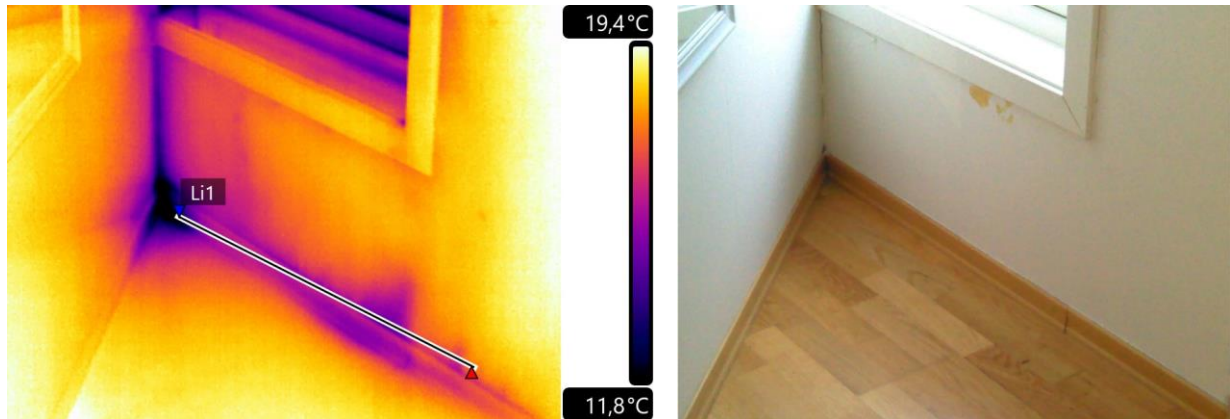
Bilde tatt: Sov 3 Filnavn: IR\_18819.jpg Tid og dato: 21.01.2021 09:56:16

| Luftlekkasje fra overgangen mellom vegg og vinduskarm (gjennomblåsing). |

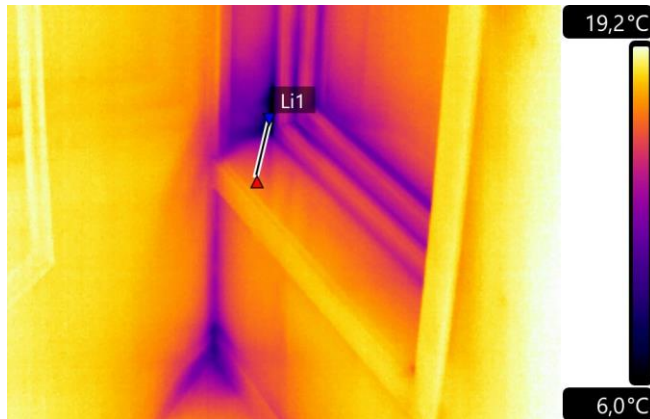
| Bilde tatt: | Sov 3 | Filnavn: | IR_18821.jpg | Tid og dato: | 21.01.2021 09:56:25 |

| Kommentar |
|--|
| Luftlekkasje fra sammenføyningen mellom vegg og etasjeskille |

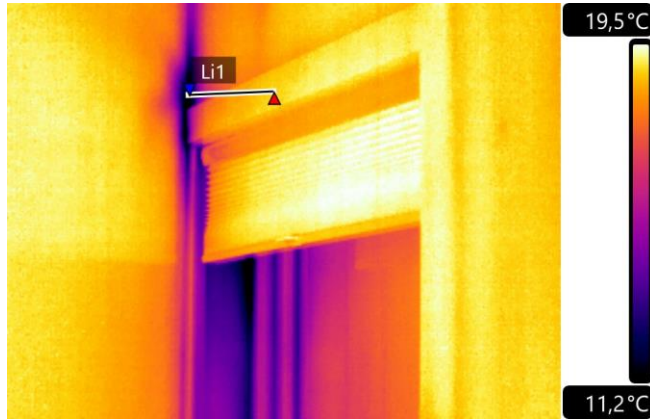
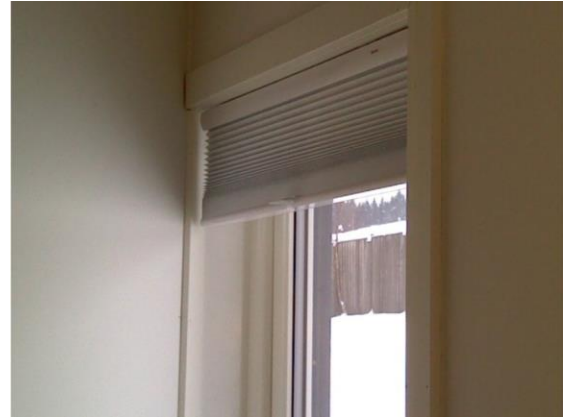
Bilde tatt: Sov 3 Filnavn: IR\_18823.jpg Tid og dato: 21.01.2021 09:56:33

| Luftlekkasje fra overgangen mellom vegg og vinduskarm |

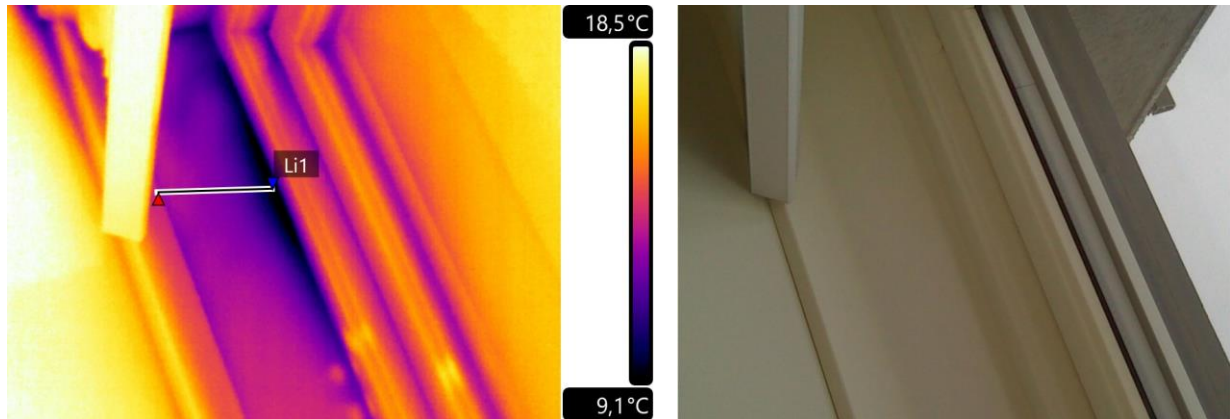
Bilde tatt: Sov 3 Filnavn: IR\_18827.jpg Tid og dato: 21.01.2021 09:57:00

| Kommentar |
|--|
| Luftlekkasje fra overgangen mellom vegg og vinduskarm og i hjørnet |

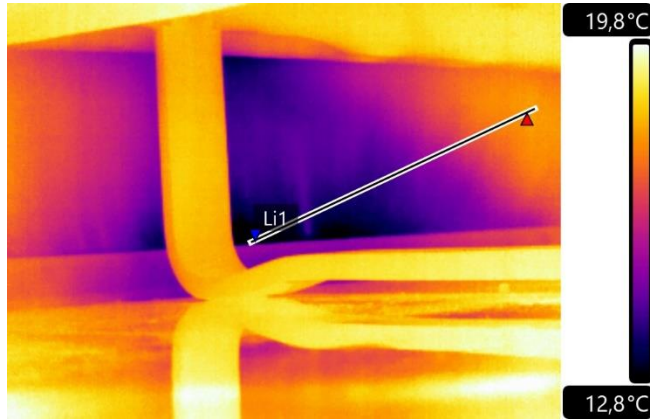
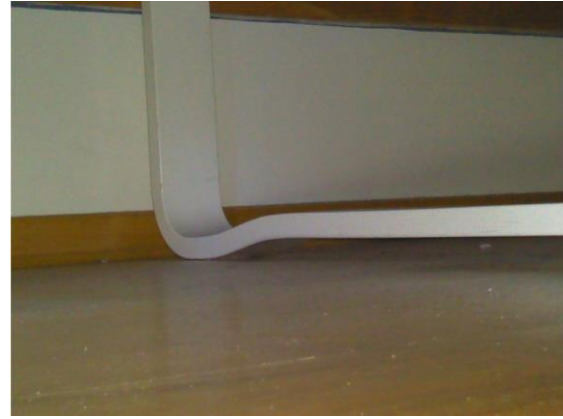
Bilde tatt: Sov 3 Filnavn: IR\_18829.jpg Tid og dato: 21.01.2021 09:57:36

| Luftlekkasje fra overgangen mellom vegg og vinduskarm (gjennomblåsing). |

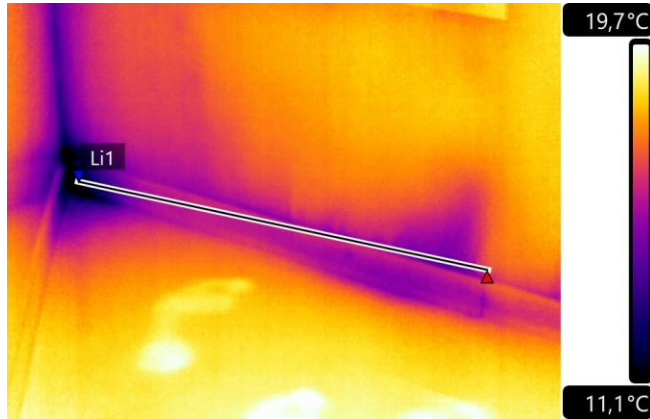
| Bilde tatt: | Sov 3 | Filnavn: | IR_18831.jpg | Tid og dato: | 21.01.2021 09:57:46 |

| Luftlekkasje fra sammenføyningen mellom vegg og etasjeskille |

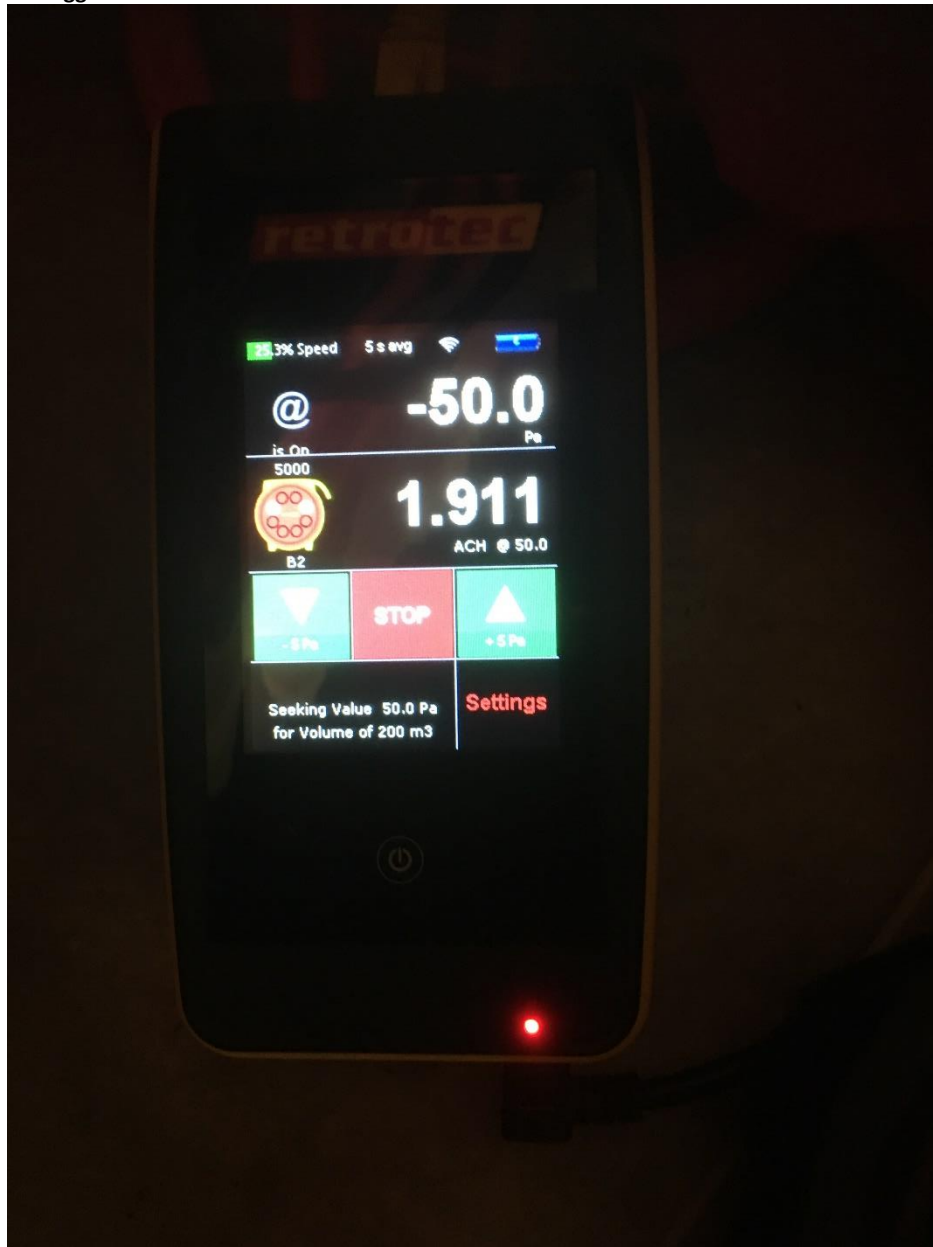
Figur 1. Lekkasetall målt ved 50 Pa undertrykk over klimaskjermen (n50).

Lekkasjetall ble avlest fra håndterminal til 1,9 l/h (n50) ved undertrykk, men forberedende tettetiltak ble ikke kontrollert. Ved omfordeling (energirammeberegning) tillates et lekkasjetall opp til 3,0 l/h (n50). Det er ikke gjennomført fullverdig trykktest i tråd med standardene NS-EN 13829 eller NS-EN ISO 9972, da dette ikke var en del av oppdraget.

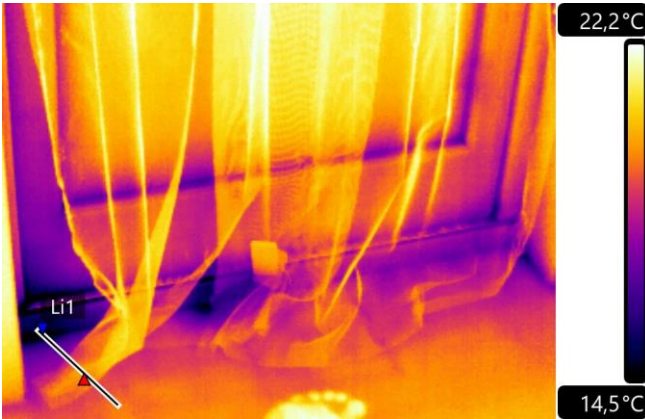
| <b>Bilde tatt:</b> | Stue | <b>Filnavn:</b> | IR_18835.jpg | <b>Tid og dato:</b> | 21.01.2021 10:30:13 |

| Mindre luftlekkasje i form av gjennomblåsing. Det er utett rundt dørkarm og ramme. Grafen under viser temperaturen langs linjen Li1. |

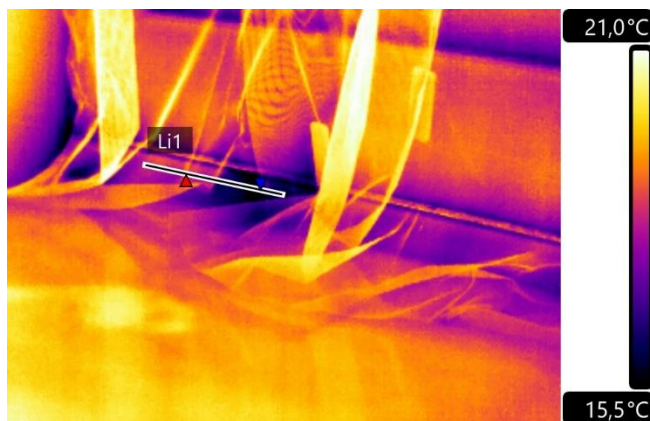
Bilde tatt: Stue Filnavn: IR\_18839.jpg Tid og dato: 21.01.2021 10:30:56

| Mindre luftlekkasje i form av gjennomblåsing. |

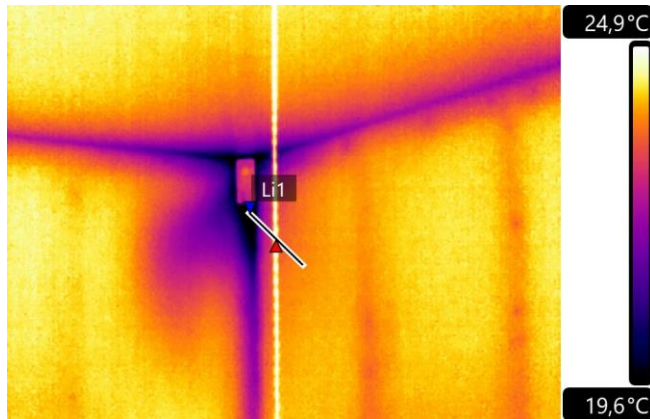
| <b>Bilde tatt:</b> | Stue | <b>Filnavn:</b> | IR_18841.jpg | <b>Tid og dato:</b> | 21.01.2021 10:31:16 |

| Indikerer luftlekkasje i form av gjennomblåsing. |

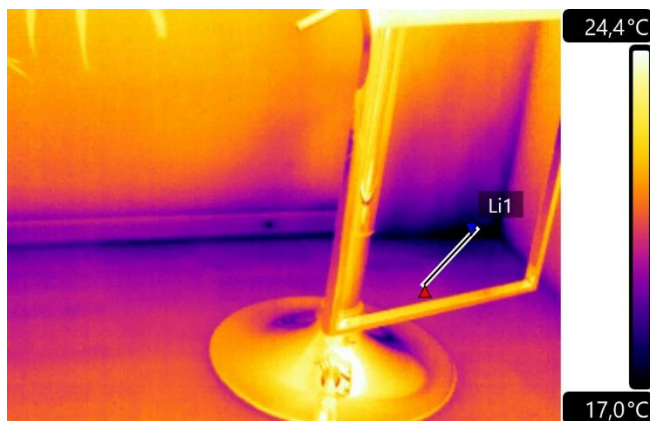
| Bilde tatt: | Stue | Filnavn: | IR_18849.jpg | Tid og dato: | 21.01.2021 10:33:18 |

| Indikerer luftlekkasje fra overgangen gulv/vegg |

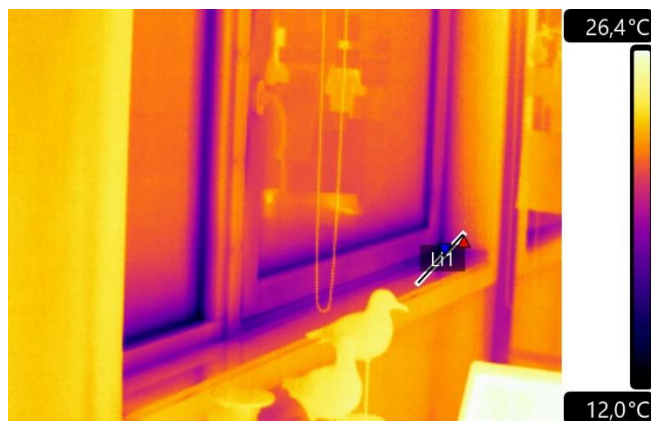
**Bilde tatt:** Kjøkken      **Filnavn:** IR\_18851.jpg      **Tid og dato:** 21.01.2021 10:34:10

| Indikerer en mindre luftlekkasje/kuldebro. |

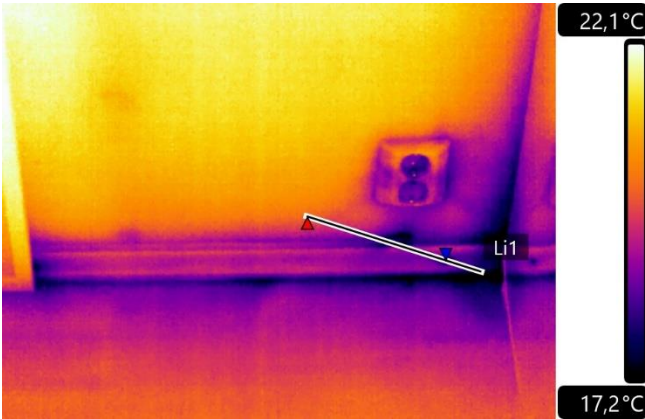
| <b>Bilde tatt:</b> | Kjøkken | <b>Filnavn:</b> | IR_18853.jpg | <b>Tid og dato:</b> | 21.01.2021 10:34:18 |

| Kan antyde en mindre luftlekkasje i høyre hjørne, ellers normalt. |

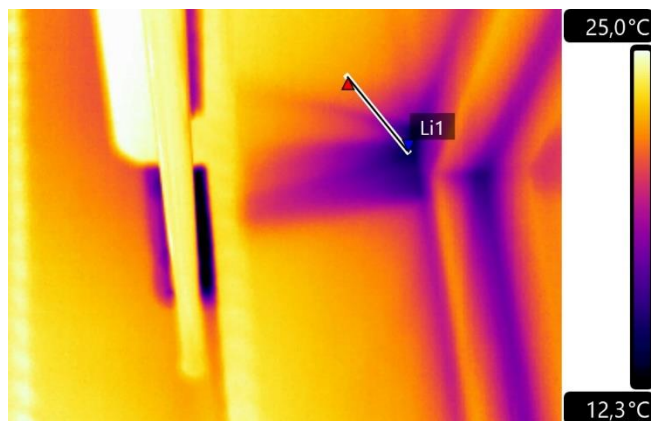
Bilde tatt: Kjøkken      Filnavn: IR\_18861.jpg      Tid og dato: 21.01.2021 10:36:38

| Kommentar |
|--|
| Luftlekkasje fra overgangen mellom vegg og vinduskarm. Antydning til støvkondens /heksesot på kjøkken. |

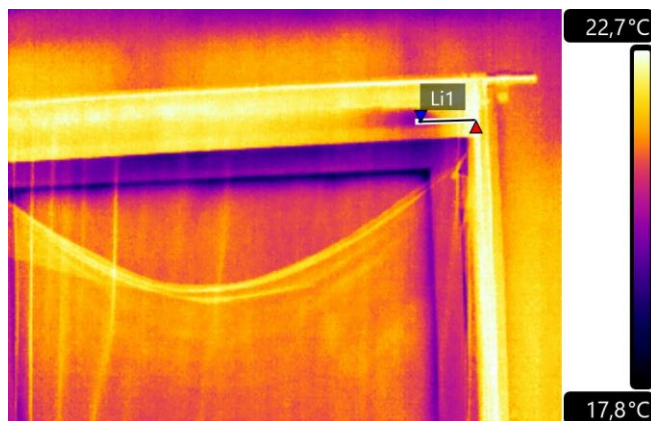
| <b>Bilde tatt:</b> | Soverom 1 | <b>Filnavn:</b> | IR_18863.jpg | <b>Tid og dato:</b> | 21.01.2021 10:41:05 |

| Kommentar |
|--|
| Luftlekkasje fra overgangen mellom vegg og vinduskarm. |
