## Generalforsamling 2021

# Bråtetunet Borettslag

# Termografirapport

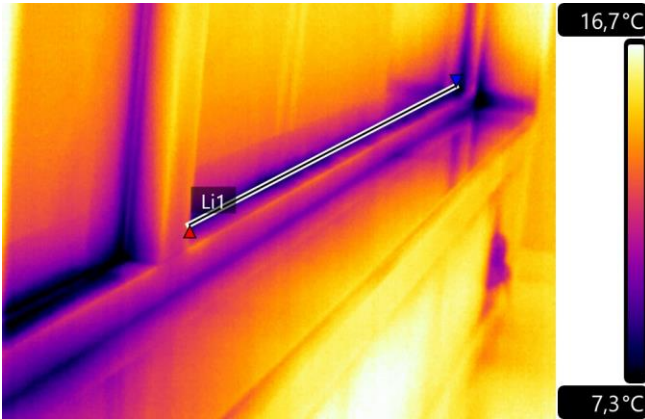
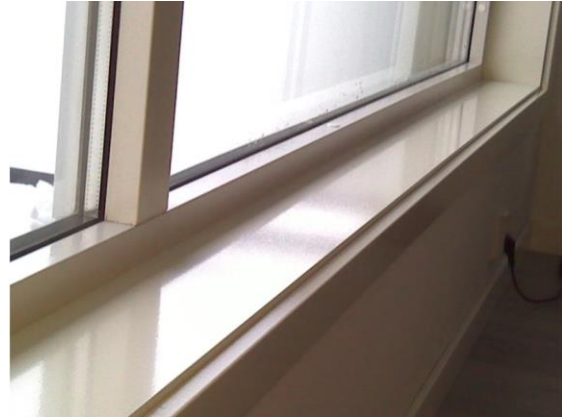
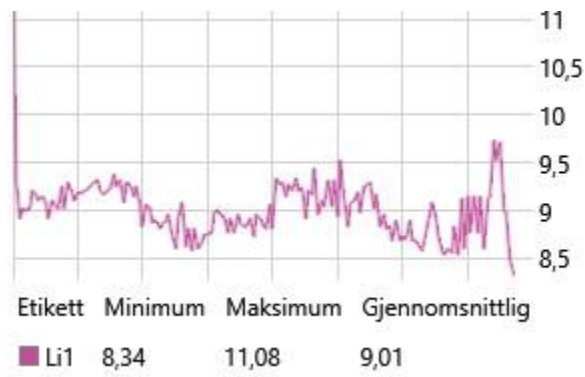
| Bilde tatt: | Stue | Filnavn: | IR_18881.jpg | Tid og dato: | 21.01.2021 11:38:06 |

| Det er utett mellom glass og vindusramme. Innvendig kondens nederst på glasset kan skimtes på digitalfoto. Luftlekkasje fra stikkontakt. Grafen under viser temperaturen langs linjen Li1. |

**For å redusere utettheter mellom glass og vinduskarm anbefales det å montere nye pakninger og justere glasslister for å oppnå god klemming og tetting mot glass. Dette gjelder spesielt vinduet til høyre sett fra innsiden i stuen hvor det oppstår kondensering (fuktig varm inneluft avkjøles) på innsiden av glasset nederst (se figur 3 for en illustrasjon). Om vinteren dannes det is på innsiden.** Ved å presse på glasset med fingeren merker man at glasset sitter noe løst i rammen. Her er det heller ingen varmekilde som motvirker kulderaset, kun en flyttbar varmeovn i hjørnet. I oppholdssonen vil man oppfatte luft i bevegelse som trekk ved lufthastigheter fra ca. 1 m/s.

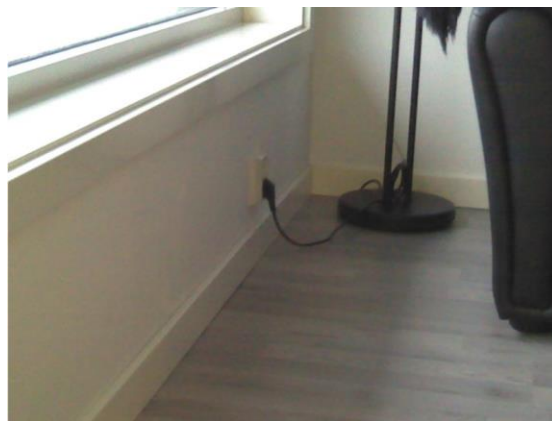
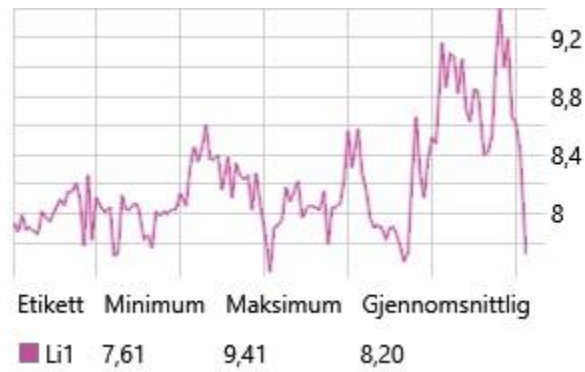
| <b>Bilde tatt:</b> | Stue | <b>Filnavn:</b> | IR_18883.jpg | <b>Tid og dato:</b> | 21.01.2021 11:38:14 |

| Samme som forrige. |

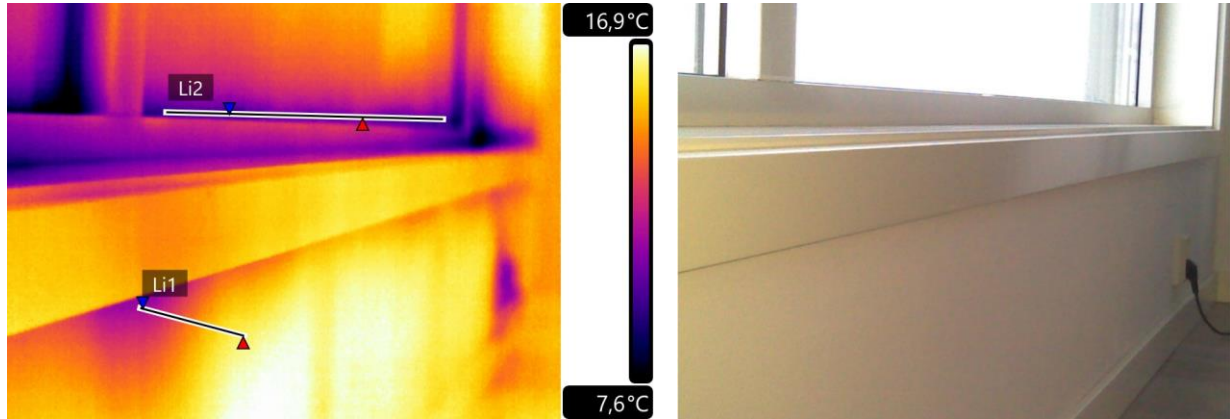
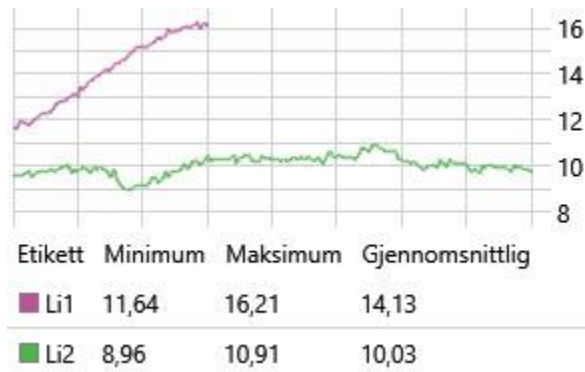
Bilde tatt: Stue      Filnavn: IR\_18885.jpg      Tid og dato: 21.01.2021 11:38:23

Samme som forrige. Det er også utett i overgangen mellom vegg og vinduskarm.

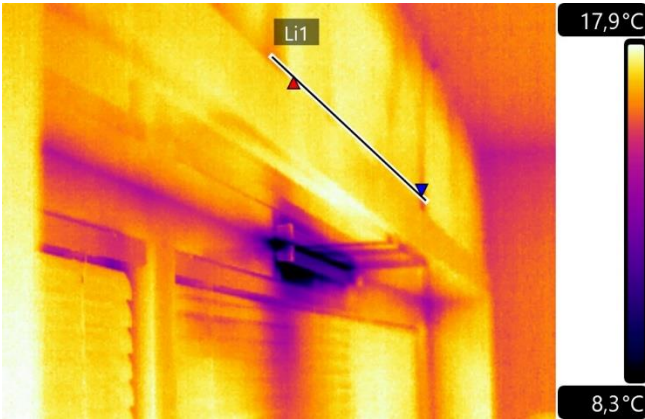
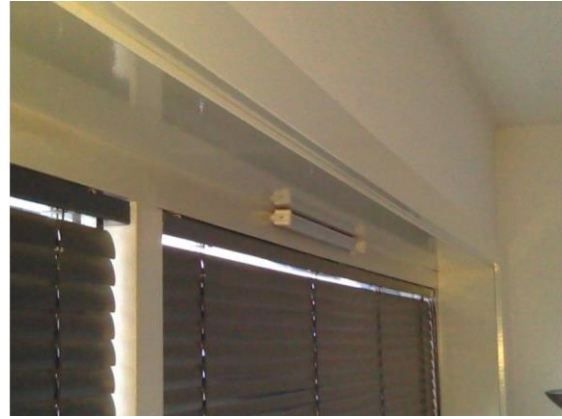
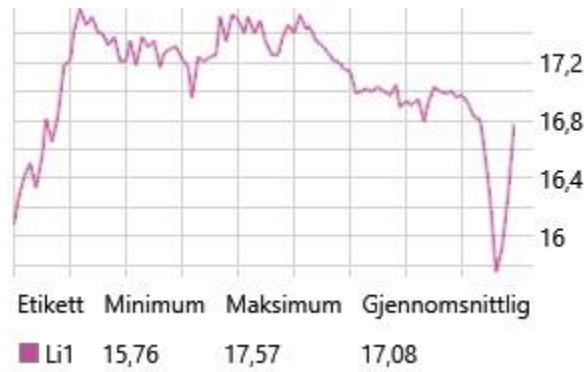
| <b>Bilde tatt:</b> | Stue | <b>Filnavn:</b> | IR_18887.jpg | <b>Tid og dato:</b> | 21.01.2021 11:38:34 |

| Liten luftlekkasje fra overgangen mellom yttervegg og vinduskarm. |

Luftlekkasjer i tilslutning mellom yttervegg og vinduer eller dører er forholdsvis enkle og rimelige å tette. Tetting kan gjøres både fra utsiden og fra innsiden, men det skal naturligvis være tett fra begge sider. Aktuelle tettemidler er bunnfyllingslist, fugeskum, elastisk fugemasse, vindsperretape og strimmel av vindsperremateriale som klemmes godt til karm og vegg. Effekten av dytt som vindtettende materiale er svært begrenset, og det erstatter ikke annen separat utvendig og innvendig lufttetting. Om det mangler bør dette også monteres. Det er ikke uvanlig at treklosser/kiler brukt ved vindusmontasje sitter igjen rundt vindu og danner en kuldebro. For brede vinduer ( $\geq 1,4$  m) skal det imidlertid være støtteklosser, men disse må være så korte at de ikke kommer med konflikt med fugetetning rundt vinduet.

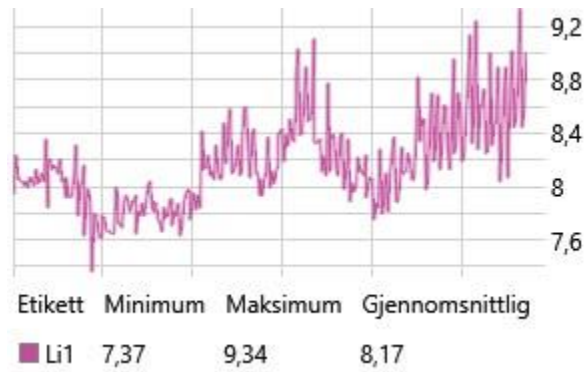
| <b>Bilde tatt:</b> | Stue | <b>Filnavn:</b> | IR_18889.jpg | <b>Tid og dato:</b> | 21.01.2021 11:38:45 |

| Som vist tidligere. Luftlekkasje (gjennomblåsing). Det er utett mellom glass og vindusramme. |

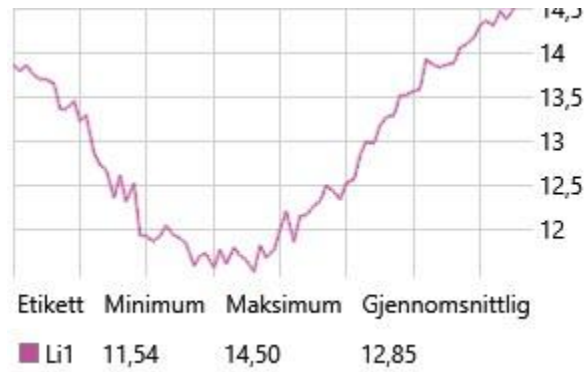
| Bilde tatt: | Stue | Filnavn: | IR_18891.jpg | Tid og dato: | 21.01.2021 11:38:53 |

| Som vist tidligere. Det er utett i overgangen mellom yttervegg og vinduskarm. |

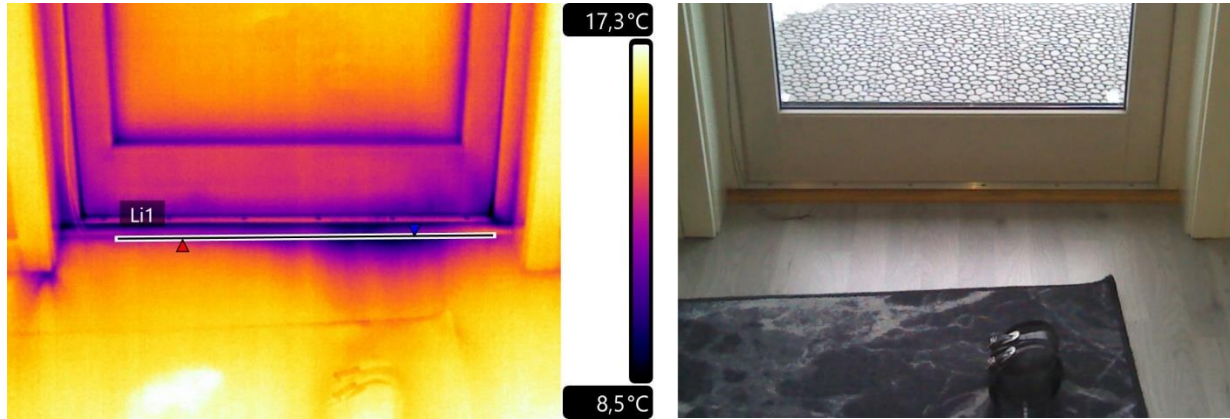
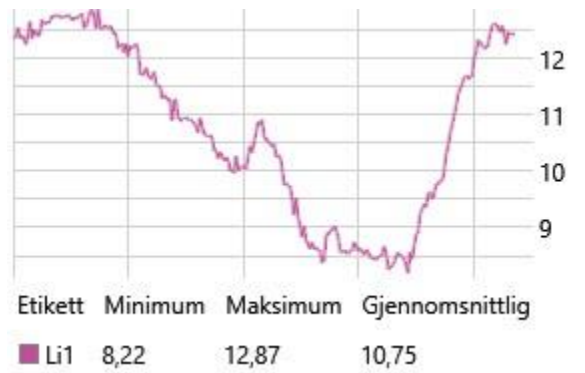
| <b>Bilde tatt:</b> | Stue | <b>Filnavn:</b> | IR_18893.jpg | <b>Tid og dato:</b> | 21.01.2021 11:39:01 |

| Luftlekkasje i form av gjennomblåsing. Det er utett mellom gulv (etasjeskille og terskel). Det er også en mindre luftlekkasje mellom yttervegg og dørkarm på venstre side ved gulvet. |

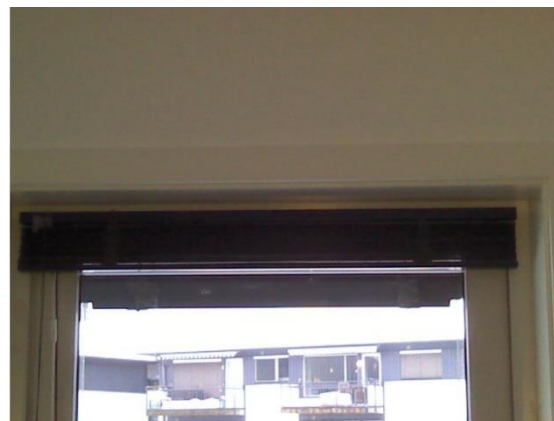
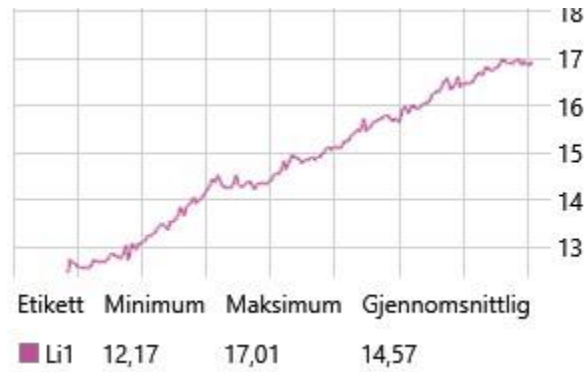
Bilde tatt: Stue      Filnavn: IR\_18895.jpg      Tid og dato: 21.01.2021 11:39:09

Indikerer luftlekkasje i form av gjennomblåsing. Det er utett i tilslutningen mellom yttervegg og balkongdør.

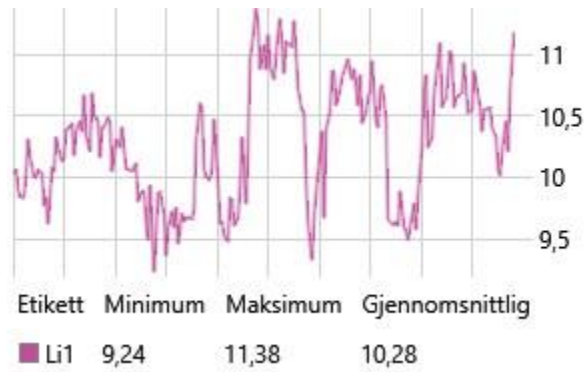
| <b>Bilde tatt:</b> | Stue | <b>Filnavn:</b> | IR_18897.jpg | <b>Tid og dato:</b> | 21.01.2021 11:39:21 |

| Det er utett mellom glass og vindusramme. |

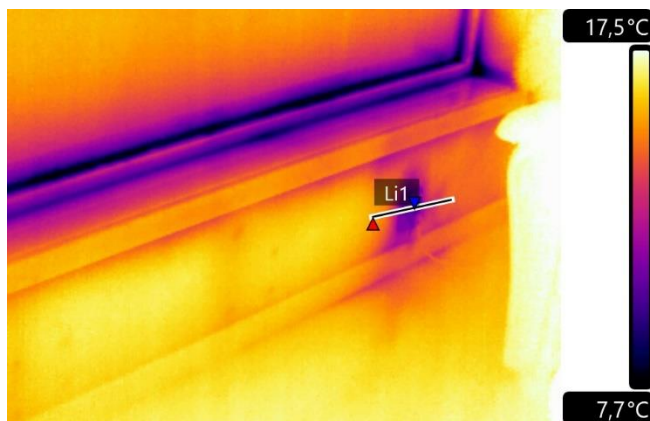
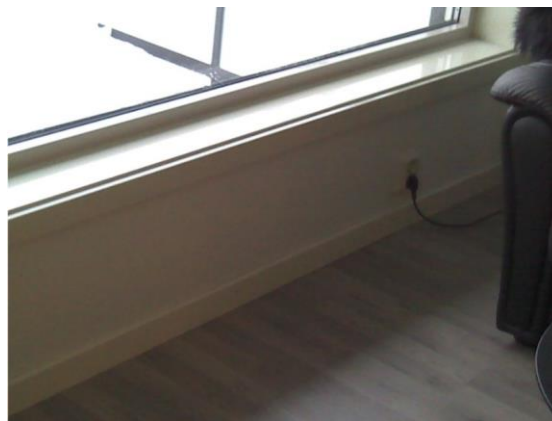
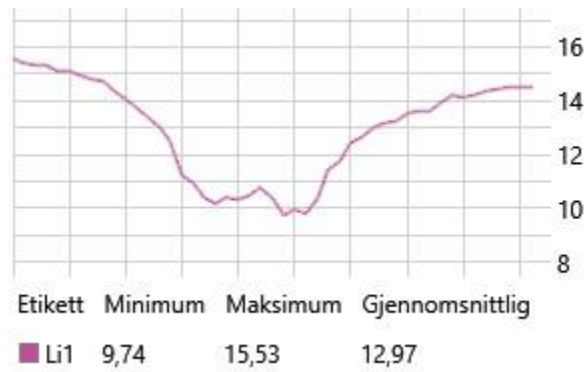
Bilde tatt: Stue Filnavn: IR\_18899.jpg Tid og dato: 21.01.2021 11:39:58

| Samme som vist tidligere. |

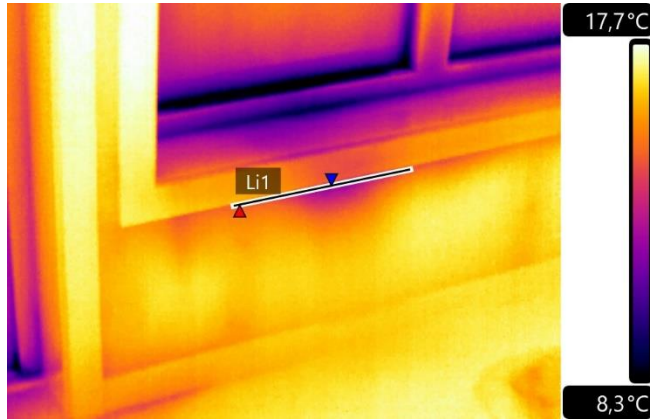
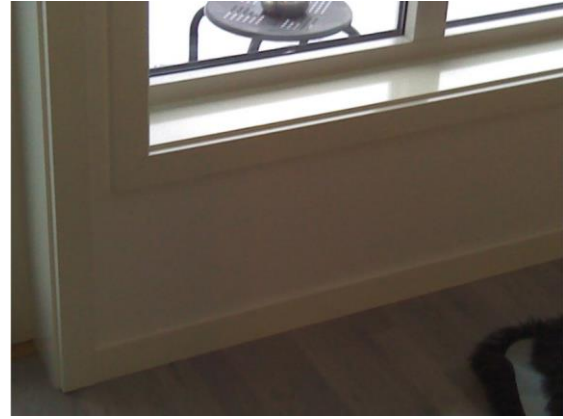
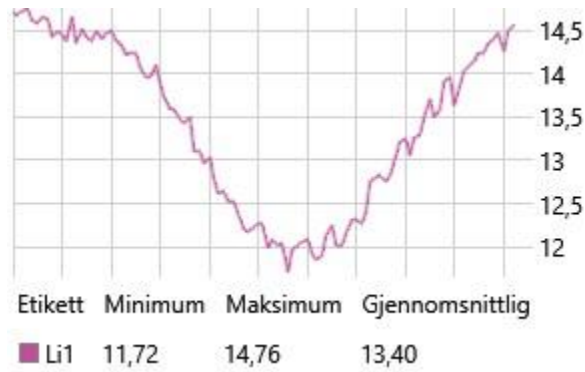
| Bilde tatt: | Stue | Filnavn: | IR_18901.jpg | Tid og dato: | 21.01.2021 11:40:04 |

| Som vist tidligere. Liten luftlekkasje fra overgangen mellom vegg og vinduskarm. Utett mellom glass og vindusramme. |

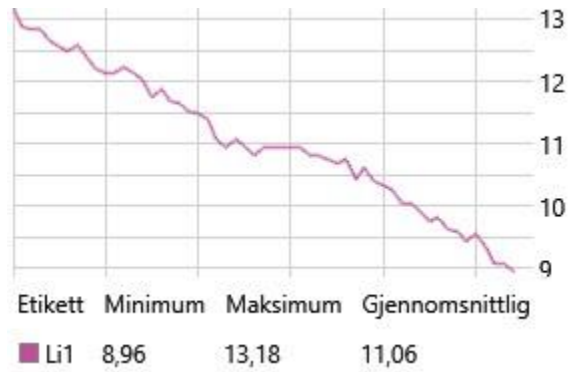
| Bilde tatt: | Stue | Filnavn: | IR_18903.jpg | Tid og dato: | 21.01.2021 11:41:12 |

| Som vist tidligere. Det er utett mellom yttervegg og vinduskarm. |

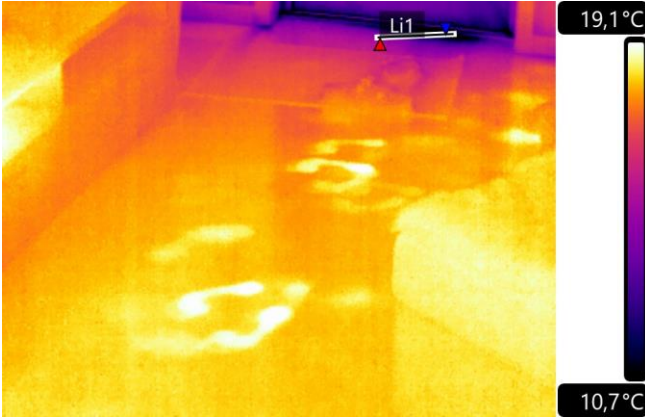
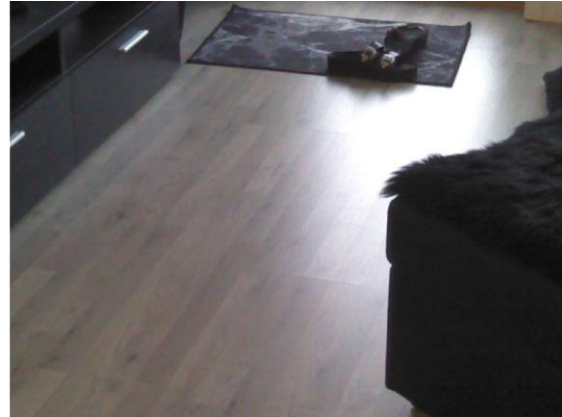
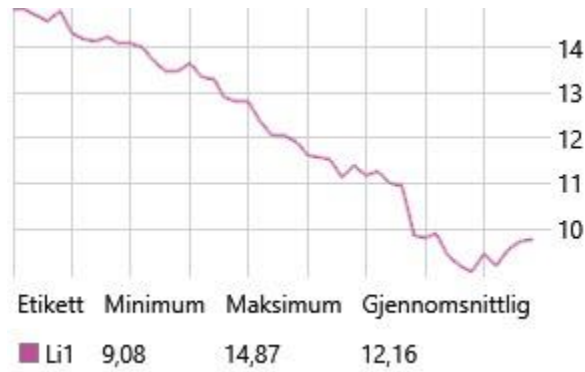
| Bilde tatt: | Stue | Filnavn: | IR_18905.jpg | Tid og dato: | 21.01.2021 11:45:01 |

| Luftlekkasje ved sammenføyningen mellom gulv og dørterskel. |

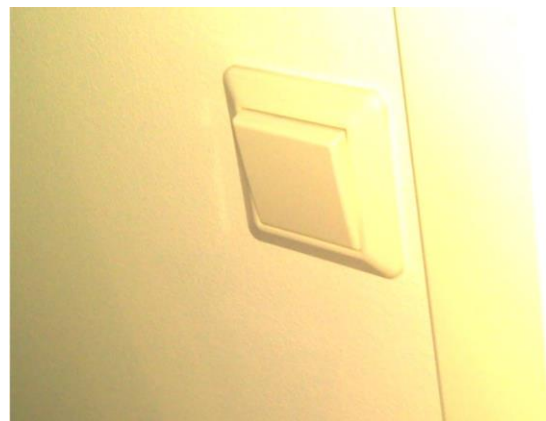
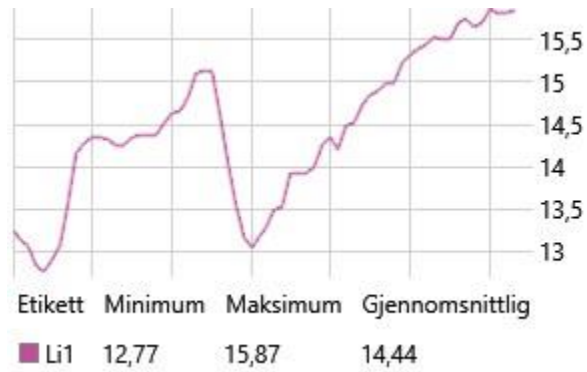
| Bilde tatt: | Stue | Filnavn: | IR_18907.jpg | Tid og dato: | 21.01.2021 11:46:03 |

| Luftlekkasje rundt lysbryter. |

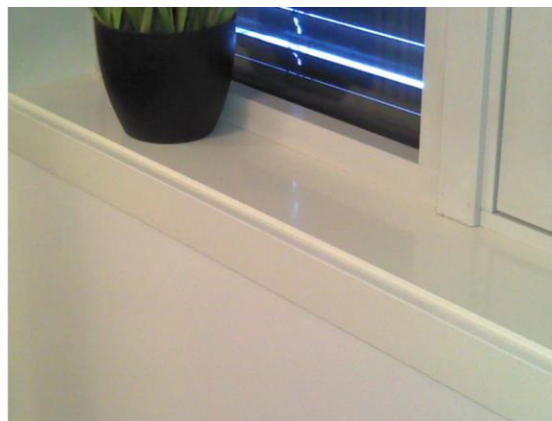
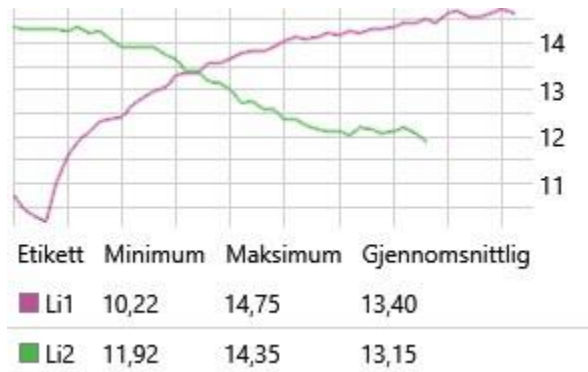
Bilde tatt: Soverom Filnavn: IR\_18909.jpg Tid og dato: 21.01.2021 11:48:07

| Luftlekkasje fra overgangen mellom yttervegg og vinduskarm |

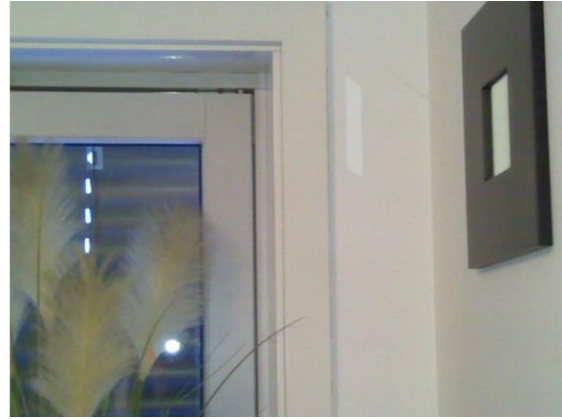
| <b>Bilde tatt:</b> | Soverom | <b>Filnavn:</b> | IR_18915.jpg | <b>Tid og dato:</b> | 21.01.2021 11:49:10 |

| Luftlekkasje fra overgangen mellom vegg og vinduskarm. |

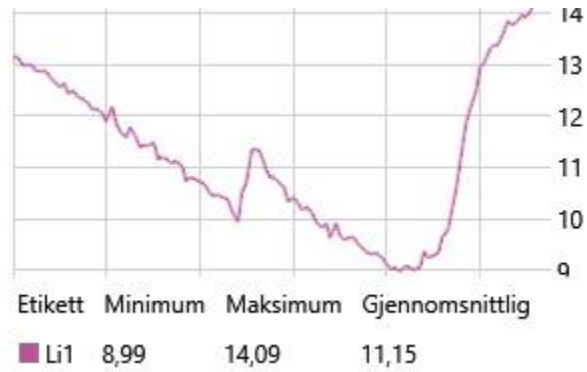
| <b>Bilde tatt:</b> | Soverom | <b>Filnavn:</b> | IR_18917.jpg | <b>Tid og dato:</b> | 21.01.2021 11:49:44 |

| Luftlekkasje i form av gjennomblåsing. |

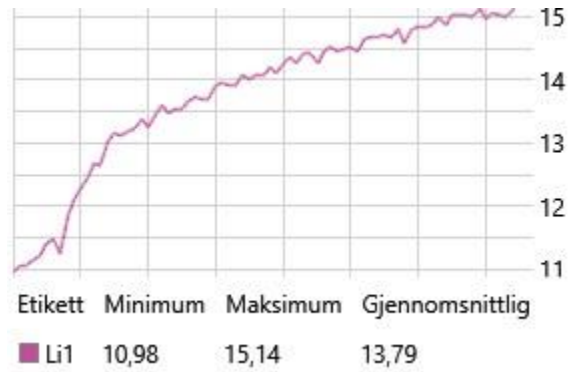
| <b>Bilde tatt:</b> | Soverom | <b>Filnavn:</b> | IR_18919.jpg | <b>Tid og dato:</b> | 21.01.2021 11:50:19 |

| Som vist tidligere. Det trekkes fra stikkontakt. |

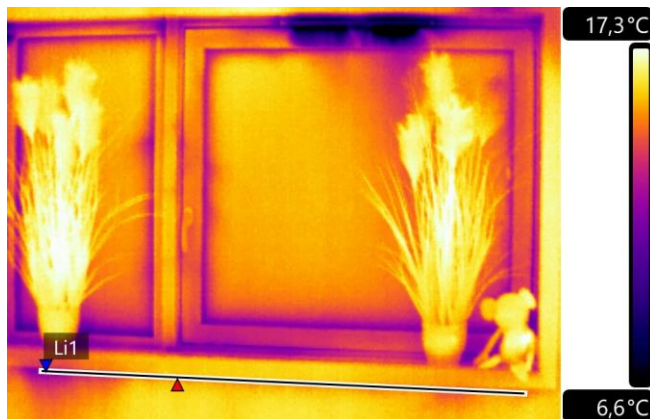
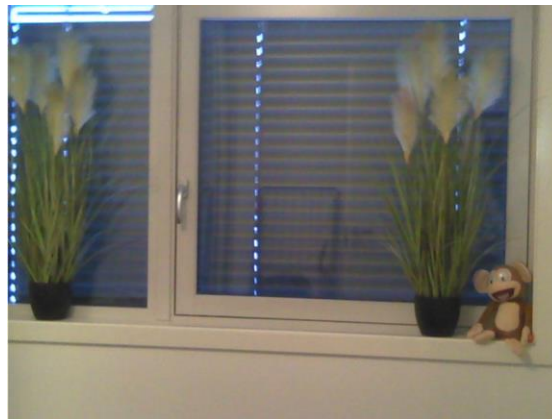
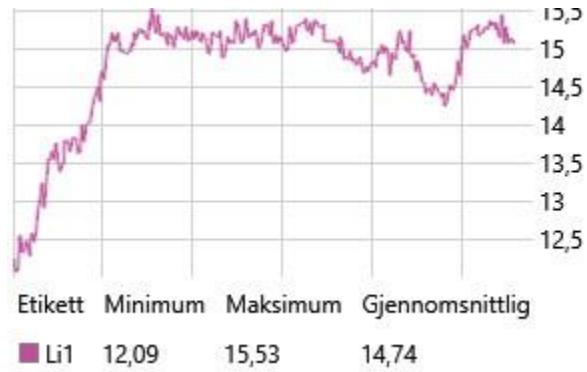
| <b>Bilde tatt:</b> | Soverom | <b>Filnavn:</b> | IR_18925.jpg | <b>Tid og dato:</b> | 21.01.2021 11:51:51 |

| Små luftlekkasjer fra overgangen mellom vegg og vinduskarm (nederst). |

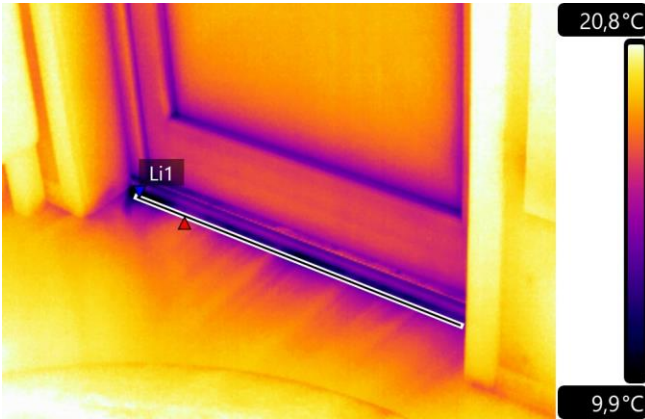
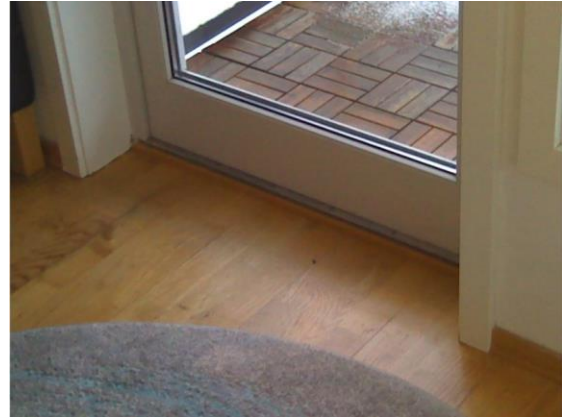
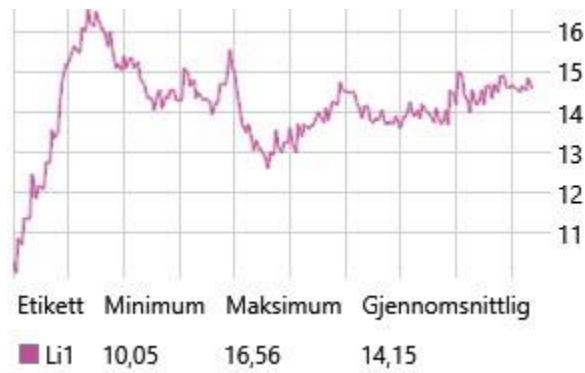
Bilde tatt: Stue      Filnavn: IR\_18761.jpg      Tid og dato: 21.01.2021 09:43:27

Luftlekkasje i form av gjennomblåsing. Det er utett mellom gulv (etasjeskille) og balkongdør. Her er det som regel liten plass til tetting. Grafen under viser temperaturen langs linjen Li1.

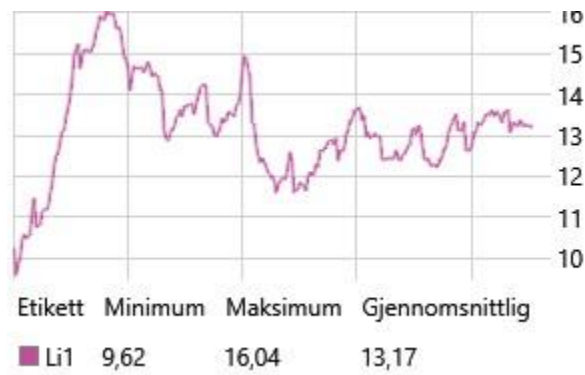
| <b>Bilde tatt:</b> Stue | <b>Filnavn:</b> IR_18763.jpg | <b>Tid og dato:</b> 21.01.2021 09:43:36 |

Samme som forrige bilde. Luftlekkasje i form av gjennomblåsing. Det er en mindre lekkasje på høyre side (Sp1) mellom karm og ramme.

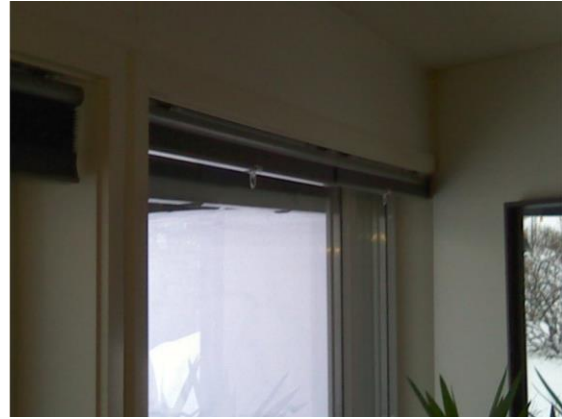
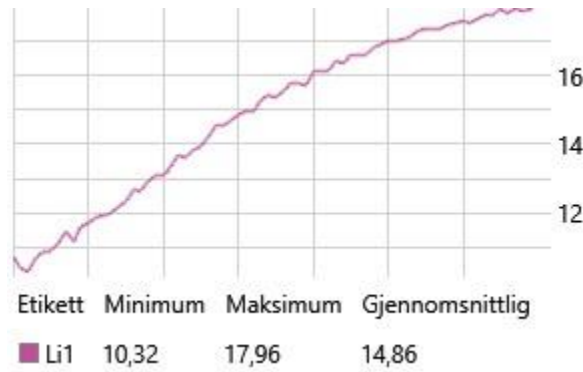
| Bilde tatt: | Stue | Filnavn: | IR_18765.jpg | Tid og dato: | 21.01.2021 09:44:05 |

| Luftlekkasje i form av gjennomblåsing (høyre hjørne). Mindre luftlekkasjer langs vinduets øvre tilslutning mot yttervegg. |

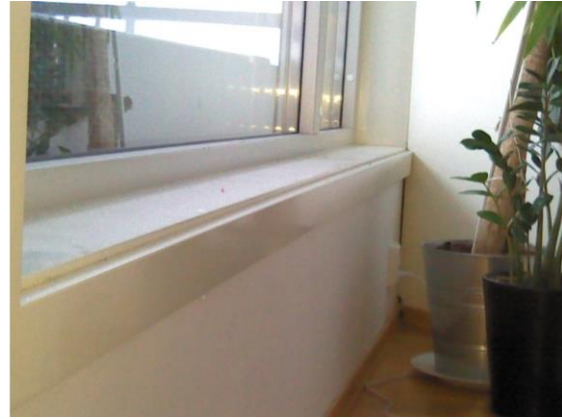
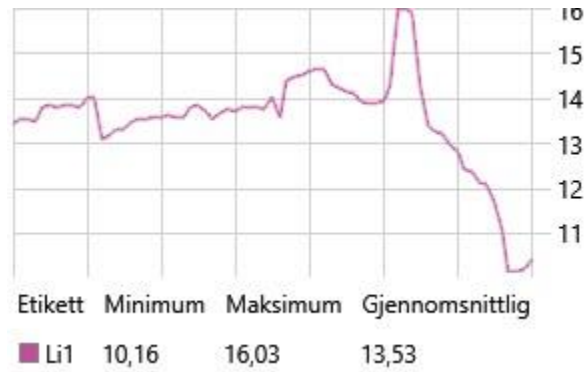
| Bilde tatt: | Stue | Filnavn: | IR_18771.jpg | Tid og dato: | 21.01.2021 09:44:55 |

| Indikerer luftlekkasje ved hjørnet. |

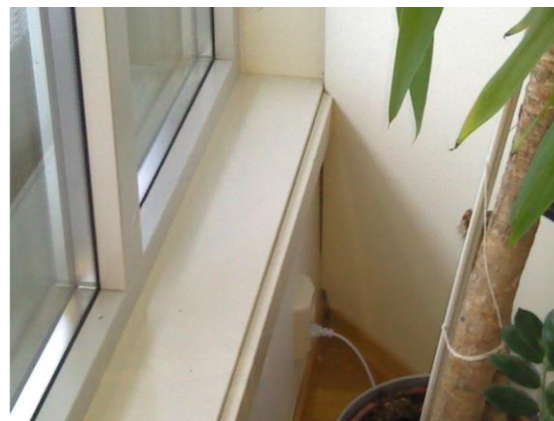
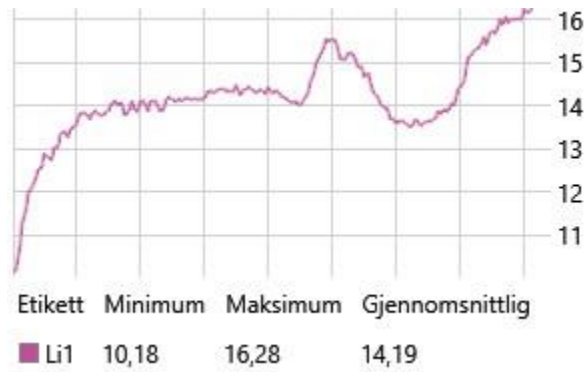
| <b>Bilde tatt:</b> Stue | <b>Filnavn:</b> IR_18773.jpg | <b>Tid og dato:</b> 21.01.2021 09:45:15 |

| Samme som forrige. |

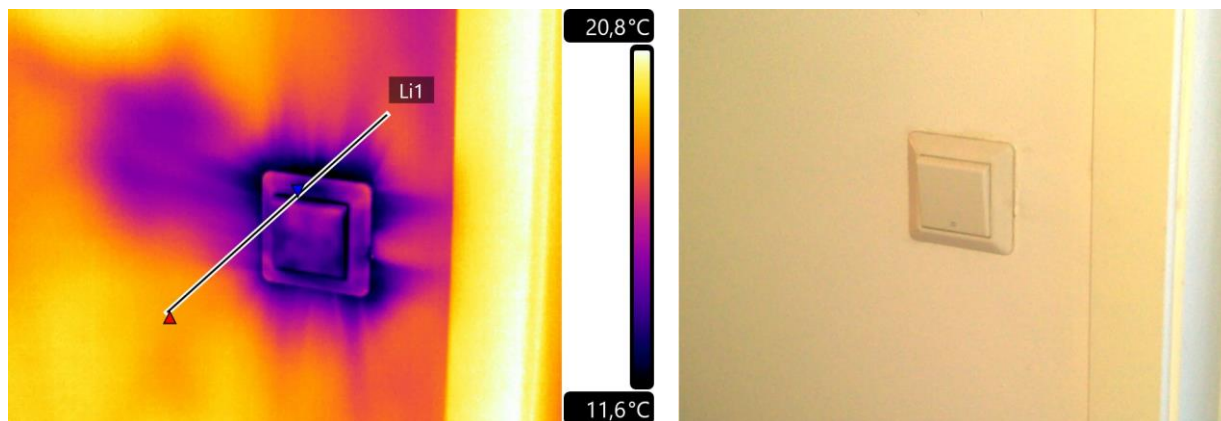
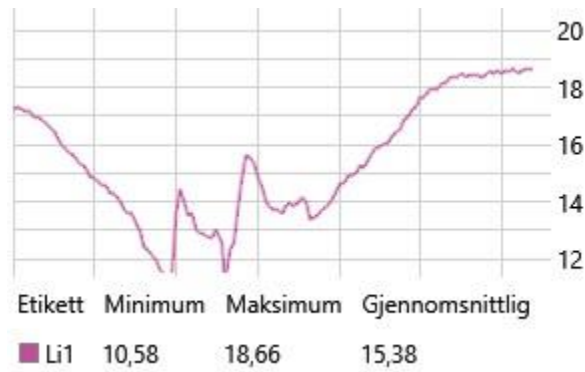
| Bilde tatt: | Stue | Filnavn: | IR_18775.jpg | Tid og dato: | 21.01.2021 09:45:30 |

| Luftlekkasje rundt lysbryter. Den kalde luften følger antageligvis trekkerøret til utelyset. |

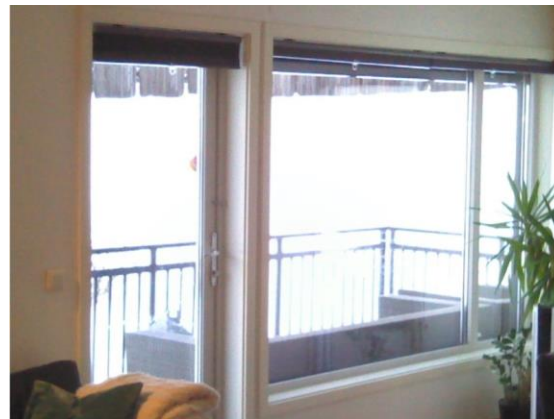
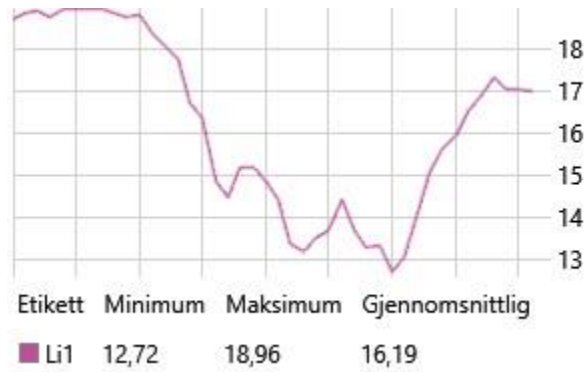
| <b>Bilde tatt:</b> | Stue | <b>Filnavn:</b> | IR_18777.jpg | <b>Tid og dato:</b> | 21.01.2021 09:45:52 |

| Oversiktsbilde over tidligere viste luftlekkasjer. |

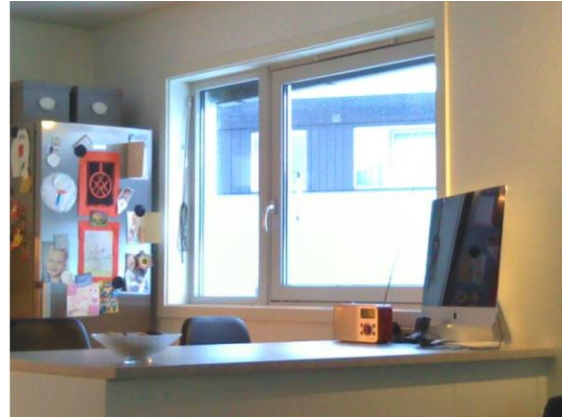
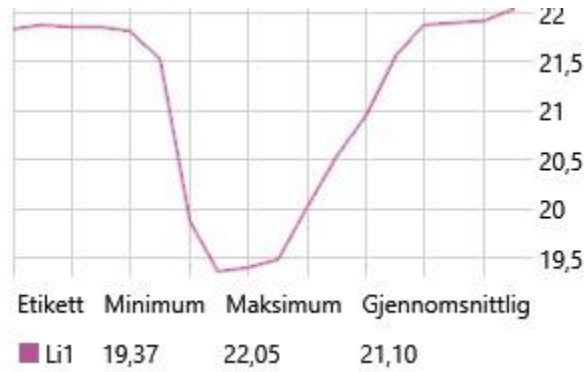
Bilde tatt: Kjøkken      Filnavn: IR\_18781.jpg      Tid og dato: 21.01.2021 09:47:40

| Kommentar | |
|---|--|
| Luftlekkasje i form av gjennomblåsing. Det er utett rundt vindu. Lekkasje fra gjennomføring til utvendig persienne (normalt). | |

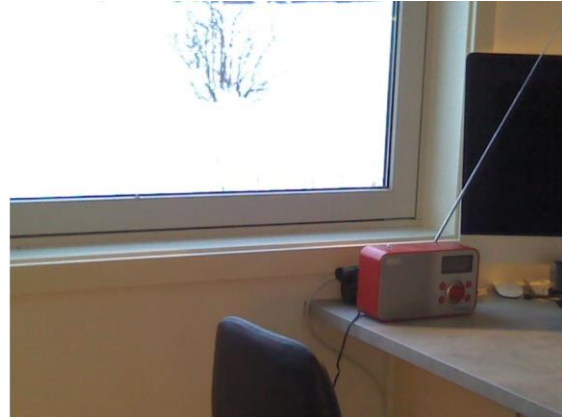
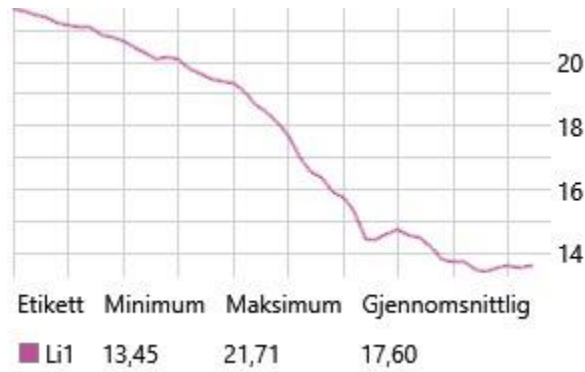
| <b>Bilde tatt:</b> | Kjøkken | <b>Filnavn:</b> | IR_18783.jpg | <b>Tid og dato:</b> | 21.01.2021 09:48:00 |

| Luftlekkasje fra overgangen mellom vegg og vinduskarm |

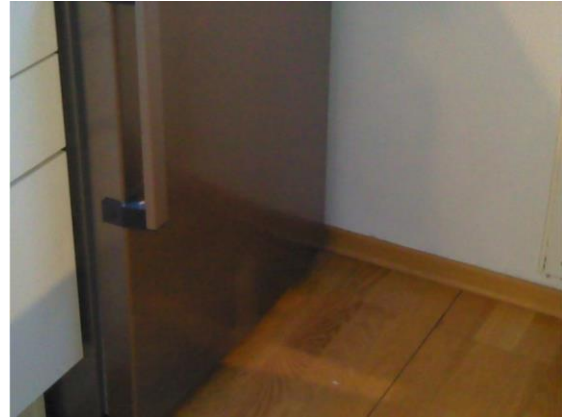
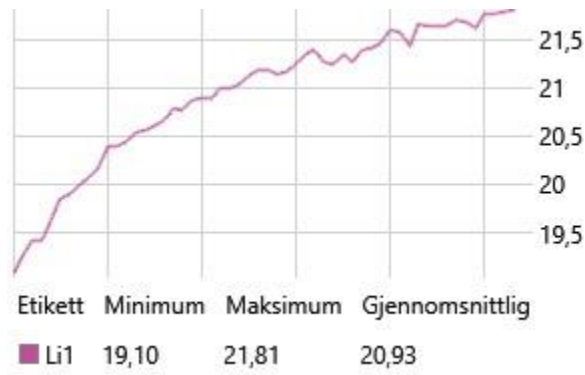
**Bilde tatt:** Kjøkken **Filnavn:** IR\_18787.jpg **Tid og dato:** 21.01.2021 09:48:23

| Indikerer luftlekkasje i form av gjennomblåsing fra overgangen mellom etasjeskille og yttervegg. Det kan også tyde på en kuldebro og/eller anblåsing. |

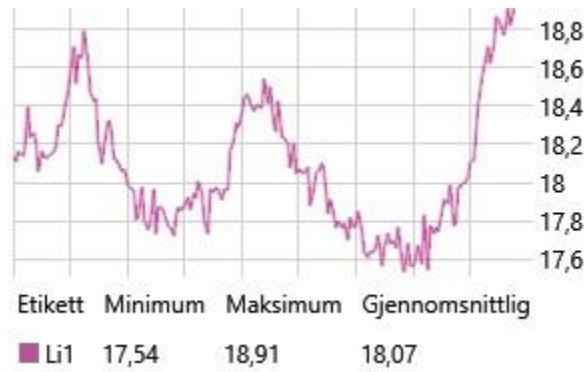
| <b>Bilde tatt:</b> | Sov 1 | <b>Filnavn:</b> | IR_18797.jpg | <b>Tid og dato:</b> | 21.01.2021 09:51:27 |

| Luftlekkasje fra overgangen mellom yttervegg og vinduskarm (gjennomblåsing). |

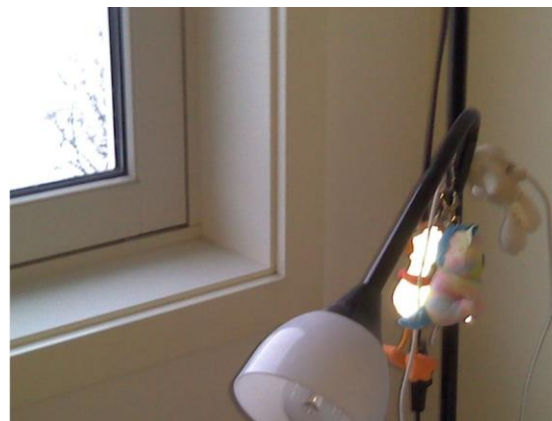
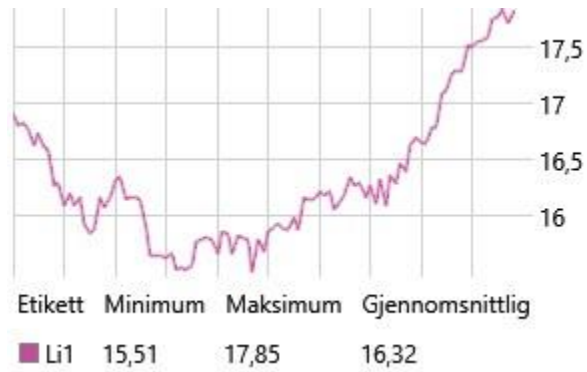
Bilde tatt: Sov 1 Filnavn: IR\_18799.jpg Tid og dato: 21.01.2021 09:51:34

| Luftlekkasje fra overgangen mellom yttervegg og vinduskarm (gjennomblåsing). |

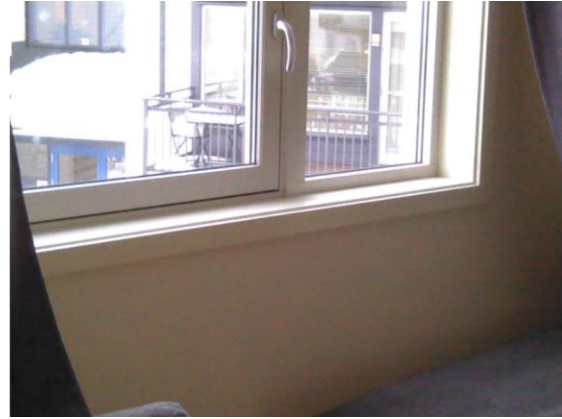
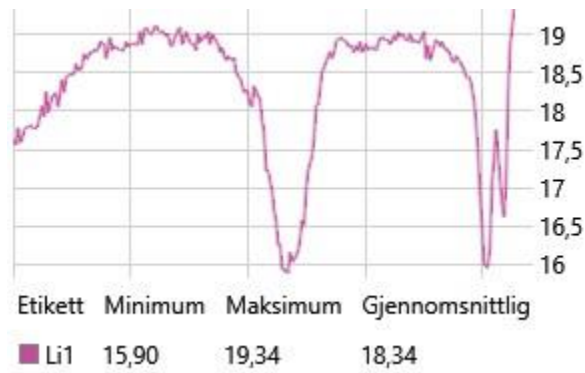
| <b>Bilde tatt:</b> | Hovedsoverom | <b>Filnavn:</b> | IR_18803.jpg | <b>Tid og dato:</b> | 21.01.2021 09:53:08 |

| Luftlekkasje fra overgangen mellom vegg og vinduskarm. Dette kan tyde på at det sitter klosser/kiler der fortsatt som kommer i konflikt med tettingen. |

Luftlekkasjer mellom yttervegg og vindus-/dørkarm er forholdsvis enkle og rimelig å tette. Det kan tettes både fra innsiden og fra utsiden. Aktuelle tettemidler er bunnfyllingslist, byggeskum, elastisk fugemasse og strimmel av vindsperretape. Dersom det mangler dytt enkelte steder bør dette også monteres for å redusere kuldebroer. Dytt gir liten grad av vindtetting og kan ikke erstatte tidligere nevnte tetteremedier. Unødige kiler benyttet ved vindusmontasje som eventuelt kommer i konflikt med tetting, kan fjernes på mindre vinduer (mindre enn 1,4 m bredde).

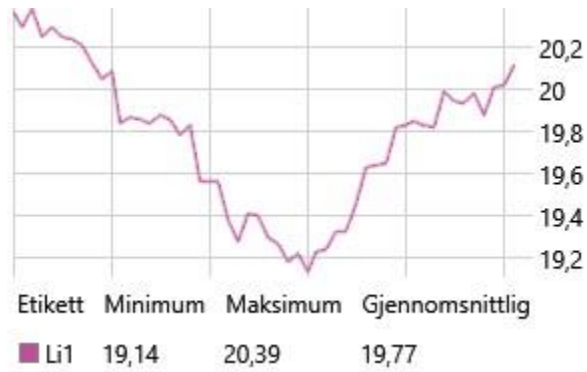
| <b>Bilde tatt:</b> | Hovedsoverom | <b>Filnavn:</b> | IR_18805.jpg | <b>Tid og dato:</b> | 21.01.2021 09:53:40 |

| Liten luftlekkasje fra overgangen mellom vegg og vinduskarm. |

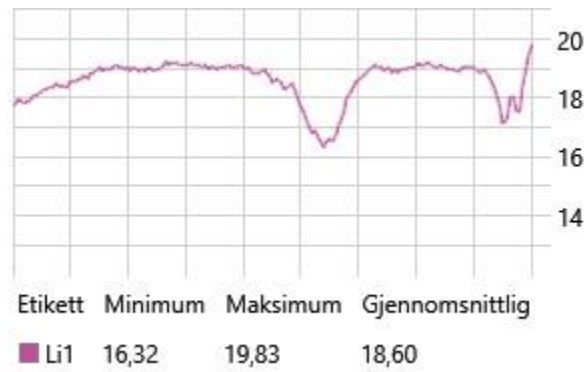
**Bilde tatt:** Hovedsoverom **Filnavn:** IR\_18807.jpg **Tid og dato:** 21.01.2021 09:53:45

| Luftlekkasje fra overgangen mellom vegg og vinduskarm. |

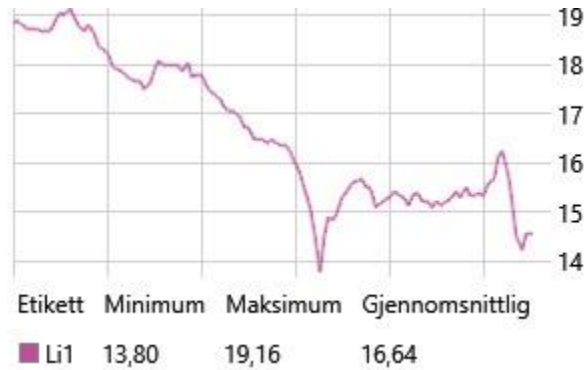
| <b>Bilde tatt:</b> | Hovedsoverom | <b>Filnavn:</b> | IR_18811.jpg | <b>Tid og dato:</b> | 25.01.2021 08:22:16 |

| Sannsynligvis luftlekkasje i form av gjennomblåsing. |

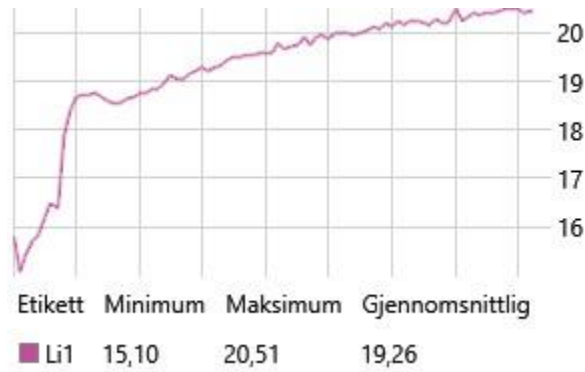
**Bilde tatt:** Hovedsoverom **Filnavn:** IR\_18813.jpg **Tid og dato:** 21.01.2021 09:54:39

| Sannsynligvis luftlekkasje fra sammenføyningen mellom vegg og etasjeskille eller vegg/vegg |

Luftlekkasjer mellom for eksempel etasjeskille og yttervegg kan være kompliserte å tette og bør gjennomføres i forbindelse med etterisoleringstiltak. En mulig løsning er å fjerne listverk og påføre elastisk fugemasse, men det kan hende at problemet bare flytter på seg til et annet lekkasjepunkt.

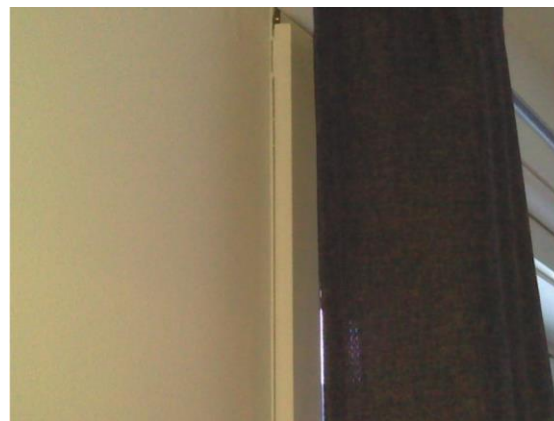
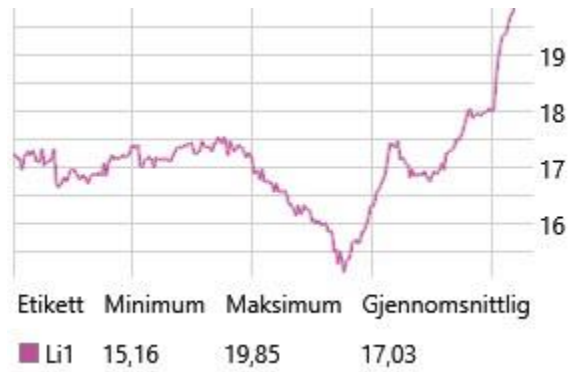
| <b>Bilde tatt:</b> | Hovedsoverom | <b>Filnavn:</b> | IR_18815.jpg | <b>Tid og dato:</b> | 21.01.2021 09:55:00 |

| Luftlekkasje i form av gjennomblåsing fra overgangen mellom vegg og vinduskarm |

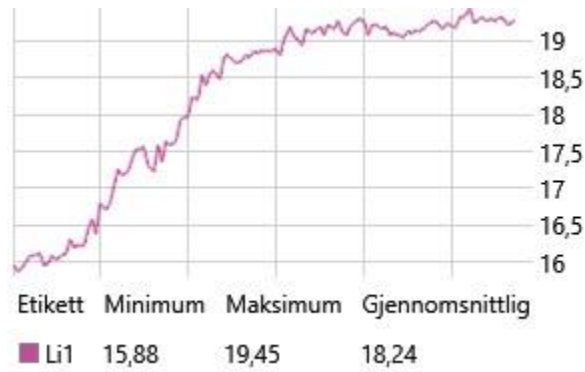
| <b>Bilde tatt:</b> | Hovedsoverom | <b>Filnavn:</b> | IR_18817.jpg | <b>Tid og dato:</b> | 21.01.2021 09:55:07 |

| Luftlekkasje fra overgangen mellom vegg og vinduskarm (gjennomblåsing). |

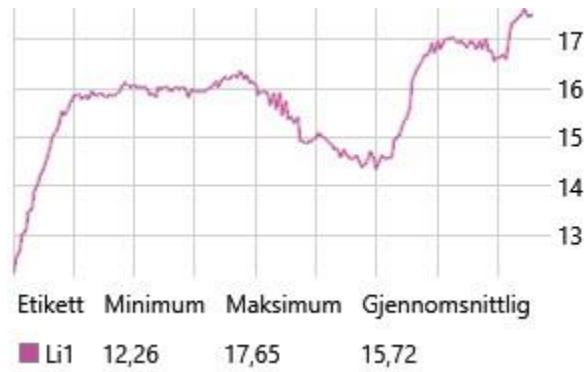
Bilde tatt: Sov 3 Filnavn: IR\_18819.jpg Tid og dato: 21.01.2021 09:56:16

| Kommentar |
|--|
| Luftlekkasje fra sammenføyningen mellom vegg og etasjeskille |

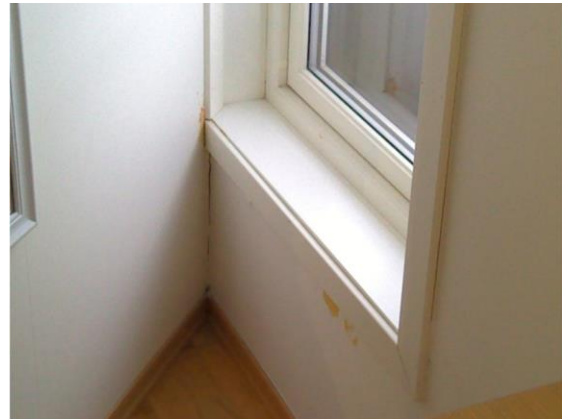
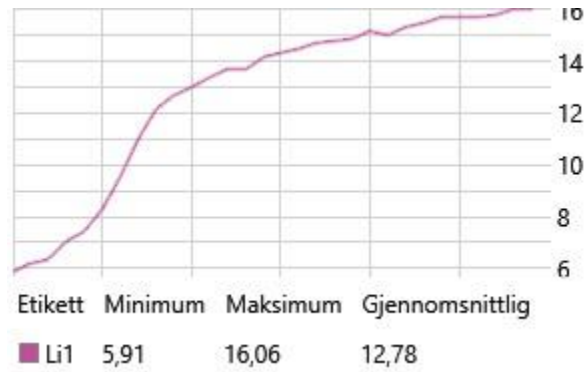
| Bilde tatt: | Sov 3 | Filnavn: | IR_18821.jpg | Tid og dato: | 21.01.2021 09:56:25 |

| Luftlekkasje fra overgangen mellom vegg og vinduskarm |

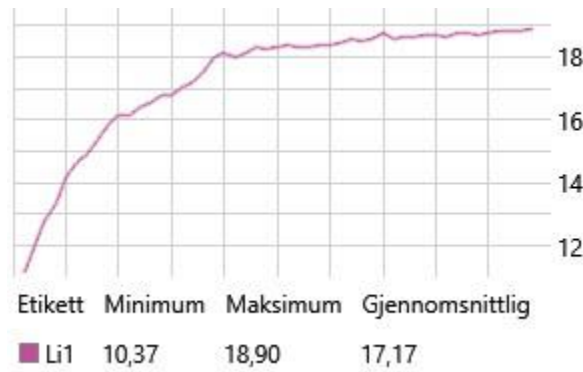
Bilde tatt: Sov 3 Filnavn: IR\_18823.jpg Tid og dato: 21.01.2021 09:56:33

| Kommentar |
|--|
| Luftlekkasje fra overgangen mellom vegg og vinduskarm og i hjørnet |

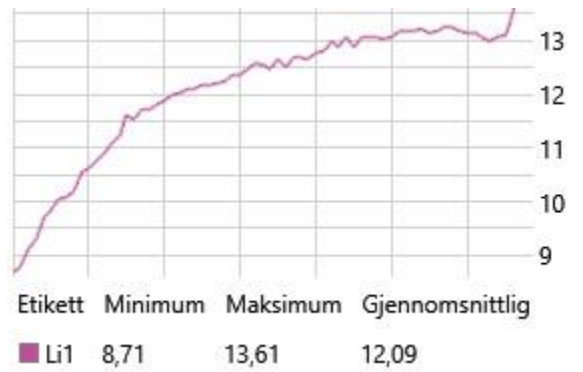
Bilde tatt: Sov 3 Filnavn: IR\_18827.jpg Tid og dato: 21.01.2021 09:57:00

| Luftlekkasje fra overgangen mellom vegg og vinduskarm (gjennomblåsing). |

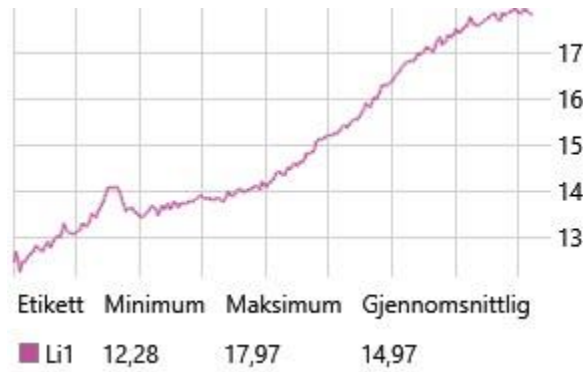
Bilde tatt: Sov 3 Filnavn: IR\_18829.jpg Tid og dato: 21.01.2021 09:57:36

| Luftlekkasje fra sammenføyningen mellom vegg og etasjeskille |

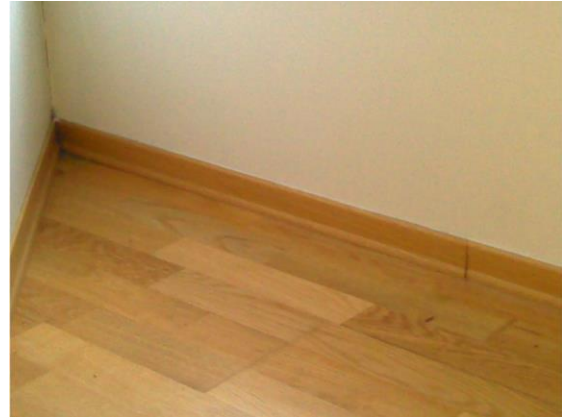
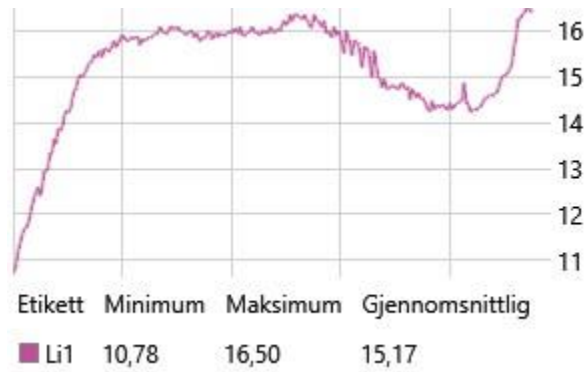
| Bilde tatt: | Sov 3 | Filnavn: | IR_18831.jpg | Tid og dato: | 21.01.2021 09:57:46 |

| Luftlekkasje fra sammenføyningen mellom vegg og etasjeskille |

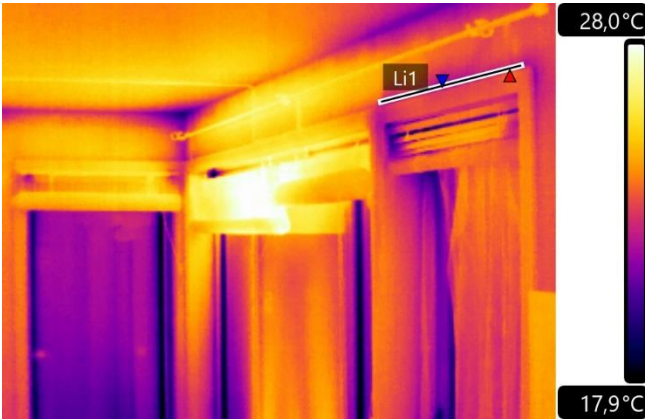
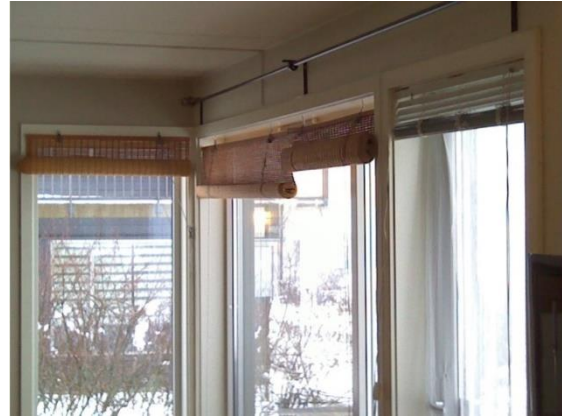
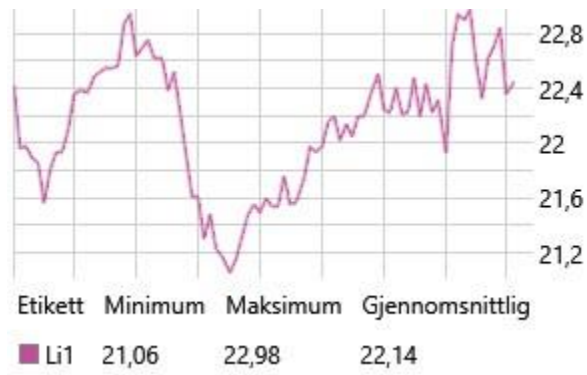
Bilde tatt: Stue Filnavn: IR\_18833.jpg Tid og dato: 21.01.2021 10:29:25

| Mindre luftlekkasje i form av gjennomblåsing. Det er utett rundt dørkarm og ramme. Grafen under viser temperaturen langs linjen Li1. |

Lekkasjer rundt vinder og dører er enkle å tette og kan utbedres både fra innsiden og utsiden. Aktuelle tettemidler er bunnfyllingslist, byggeskum, elastisk fugemasse og strimler av vindsperre.

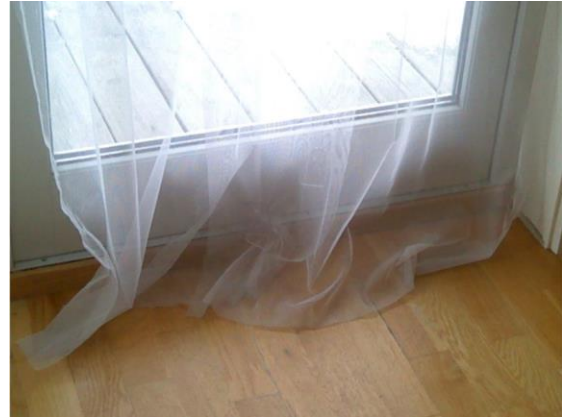
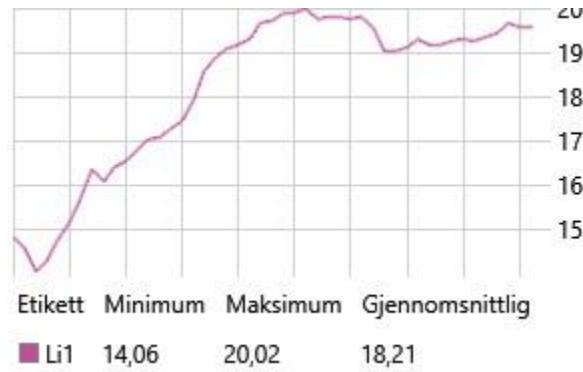
| <b>Bilde tatt:</b> | Stue | <b>Filnavn:</b> | IR_18835.jpg | <b>Tid og dato:</b> | 21.01.2021 10:30:13 |

| Luftlekkasje i form av gjennomblåsing. Det er utett mellom terskel og gulv/etasjeskille. |
