## Generalforsamling 2021

# Bråtetunet Borettslag

# Termografirapport

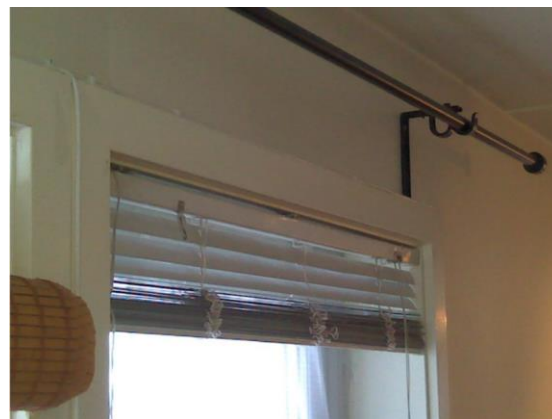
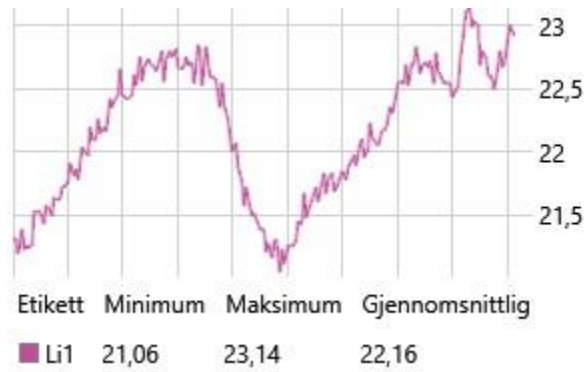
| <b>Bilde tatt:</b> | Stue | <b>Filnavn:</b> | IR_18837.jpg | <b>Tid og dato:</b> | 21.01.2021 10:30:31 |

| Mindre luftlekkasje i form av gjennomblåsing. |

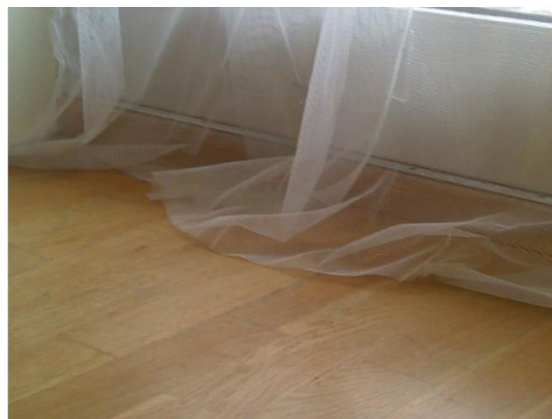
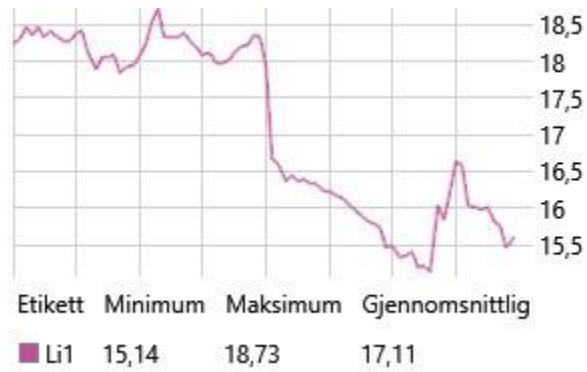
Bilde tatt: Stue Filnavn: IR\_18839.jpg Tid og dato: 21.01.2021 10:30:56

| Indikerer luftlekkasje i form av gjennomblåsing. |

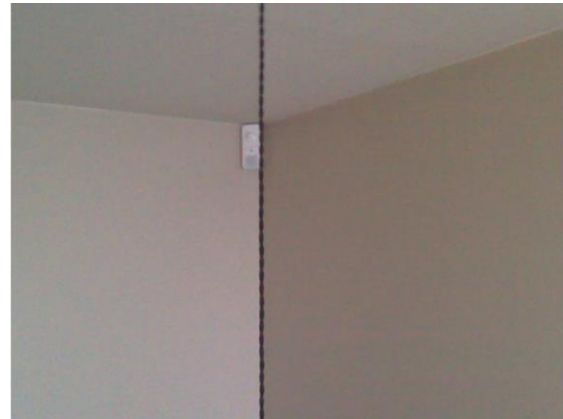
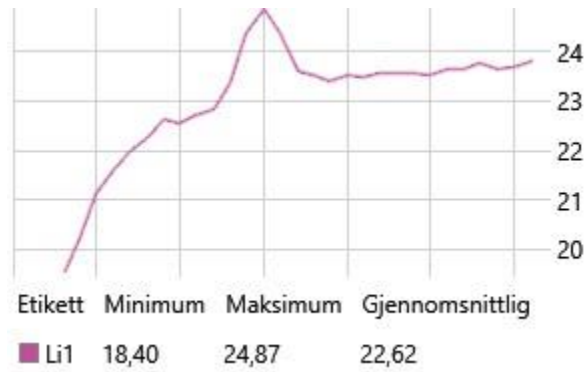
| <b>Bilde tatt:</b> | Stue | <b>Filnavn:</b> | IR_18841.jpg | <b>Tid og dato:</b> | 21.01.2021 10:31:16 |

| Kuldebro (mer enn kun hjørneeffekten). |

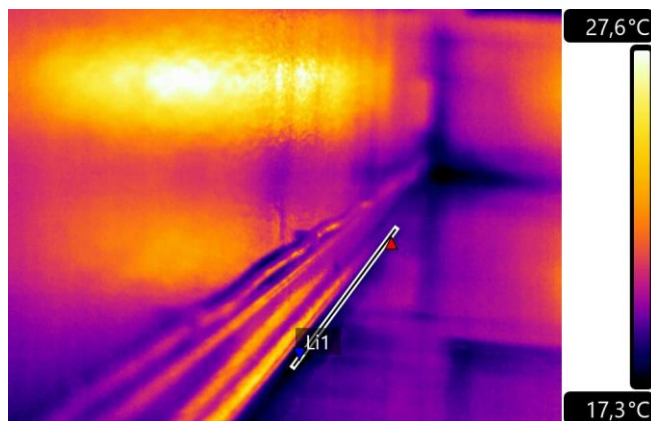
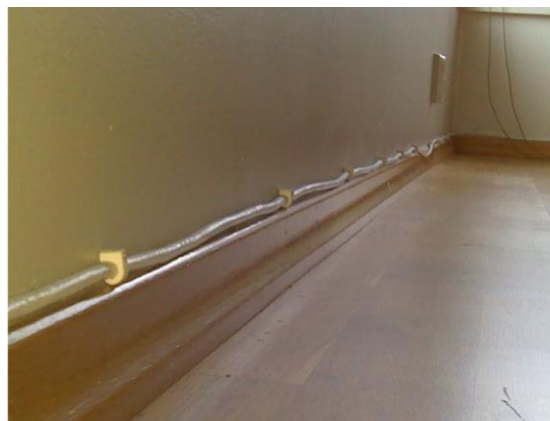
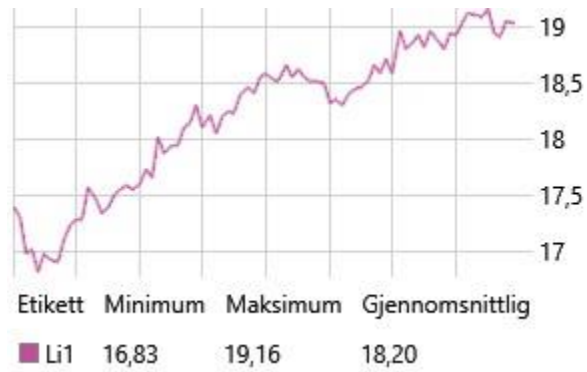
| Bilde tatt: | Stue | Filnavn: | IR_18845.jpg | Tid og dato: | 21.01.2021 10:32:42 |

| Kommentar |
|---|
| Varmetap. |

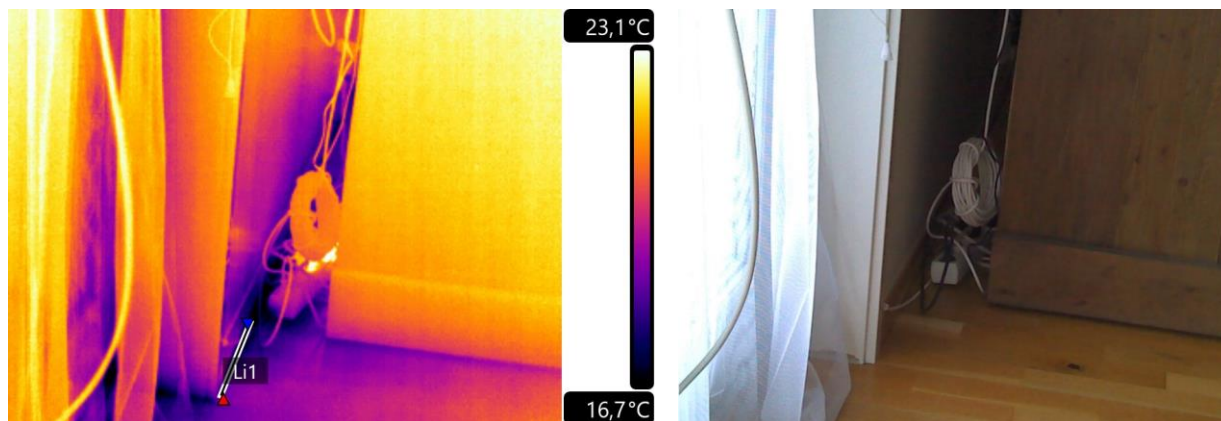
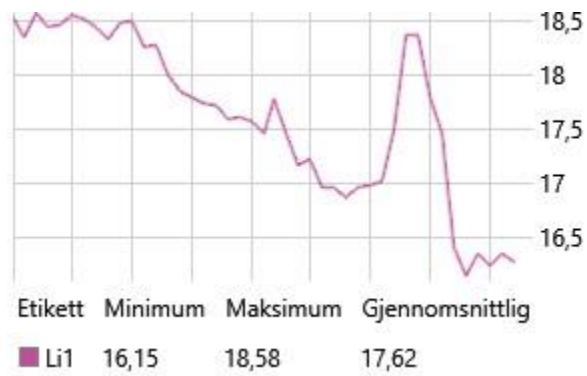
| <b>Bilde tatt:</b> | Stue | <b>Filnavn:</b> | IR_18847.jpg | <b>Tid og dato:</b> | 21.01.2021 10:33:05 |

| Indikerer luftlekkasje fra overgangen gulv/vegg |

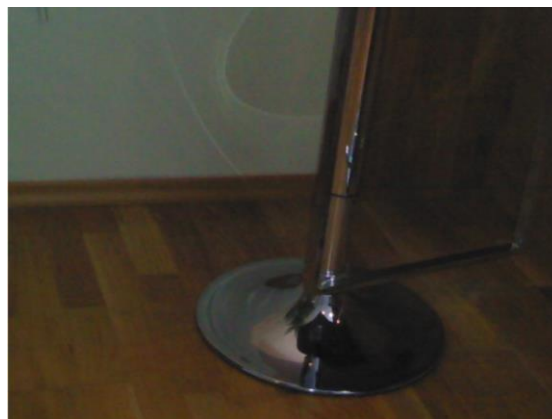
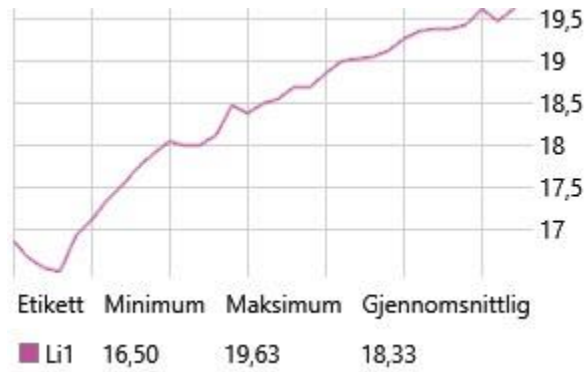
| Bilde tatt: | Stue | Filnavn: | IR_18849.jpg | Tid og dato: | 21.01.2021 10:33:18 |

| Indikerer en mindre luftlekkasje/kuldebro. |

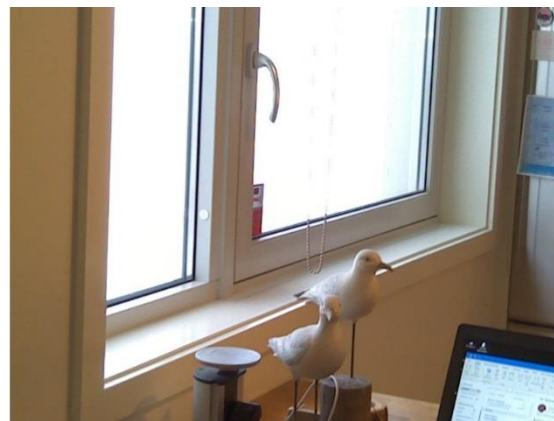
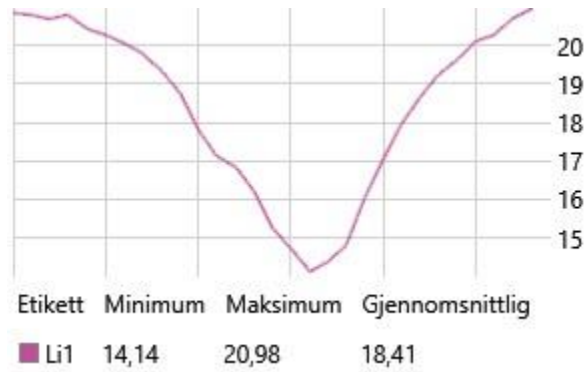
**Bilde tatt:** Kjøkken      **Filnavn:** IR\_18851.jpg      **Tid og dato:** 21.01.2021 10:34:10

| Kan antyde en mindre luftlekkasje i høyre hjørne, ellers normalt. |

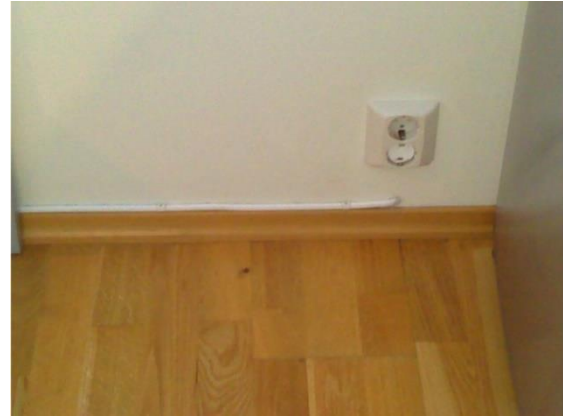
| <b>Bilde tatt:</b> | Kjøkken | <b>Filnavn:</b> | IR_18853.jpg | <b>Tid og dato:</b> | 21.01.2021 10:34:18 |

| Indikerer luftlekkasje fra sammenføyningen mellom vegg og etasjeskille. Det kan i tillegg også tyde på en mindre kuldebro rundt stikkontakt. Det er naturlig at det blir kaldere her siden det er mindre isolasjon og rørføringer rundt innfelt veggboкс. |

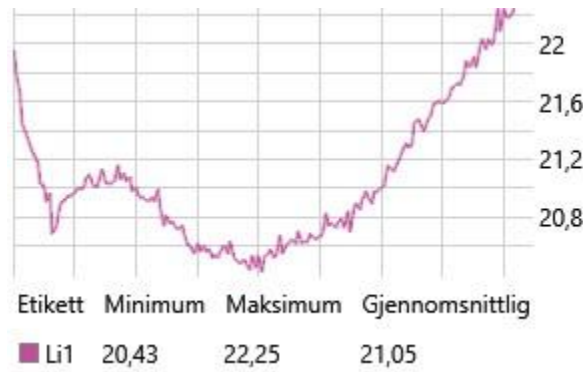
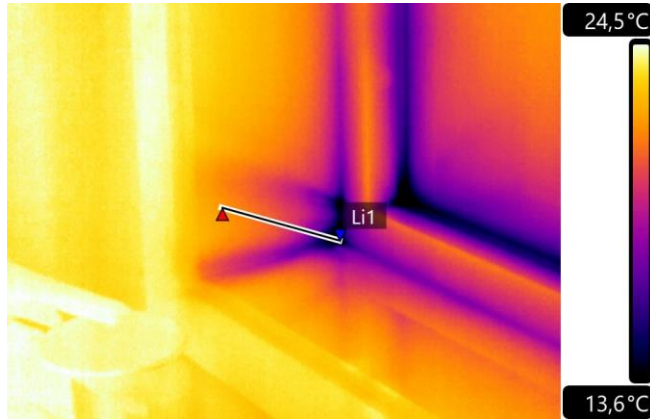
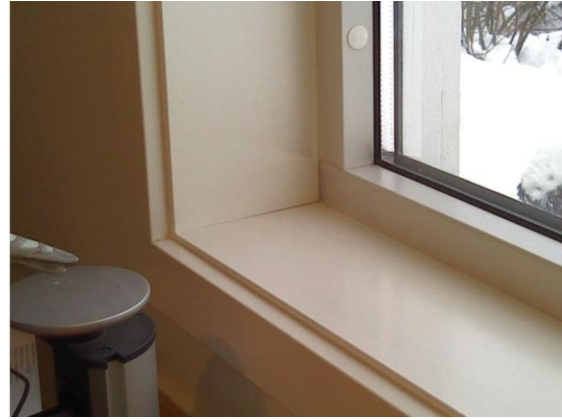
Bilde tatt: Kjøkken Filnavn: IR\_18859.jpg Tid og dato: 21.01.2021 10:36:28

| Indikerer kaldras fra vindu. Det er ingen varmekilder under vindu. |

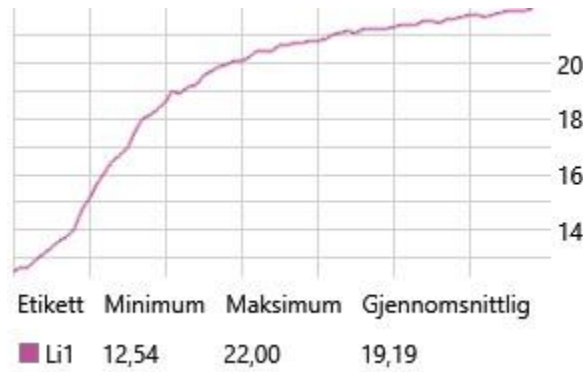
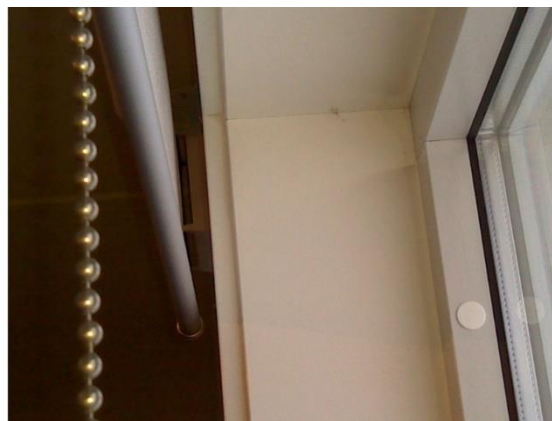
Bilde tatt: Kjøkken      Filnavn: IR\_18861.jpg      Tid og dato: 21.01.2021 10:36:38

| Kommentar |
|--|
| Luftlekkasje fra overgangen mellom vegg og vinduskarm. Antydning til støvkondens /heksesot på kjøkken. |

Lekkasjer rundt vinder og dører er enkle å tette og kan utbedres både fra innsiden og utsiden. Aktuelle tettemidler er bunnfyllingslist, byggeskum, elastisk fugemasse og strimler av vindsperre.

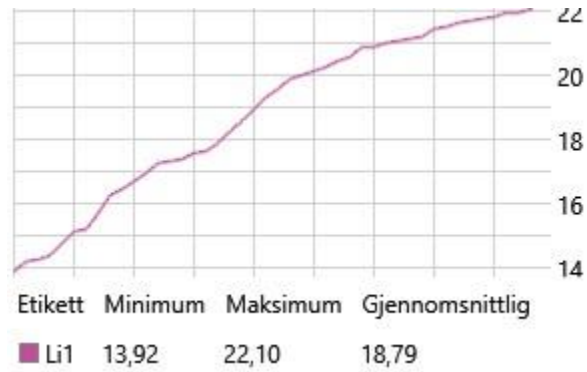
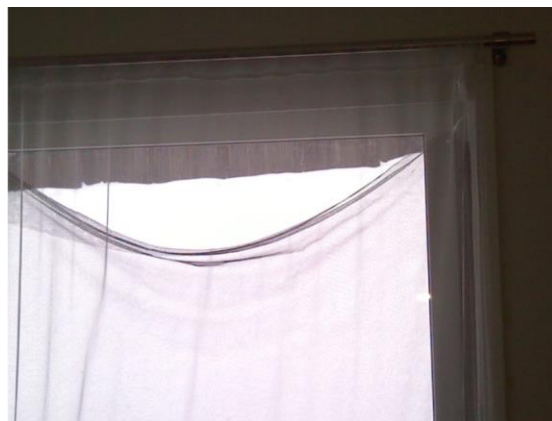
| <b>Bilde tatt:</b> | Soverom 1 | <b>Filnavn:</b> | IR_18863.jpg | <b>Tid og dato:</b> | 21.01.2021 10:41:05 |

| Kommentar |
|--|
| Luftlekkasje fra overgangen mellom vegg og vinduskarm. |

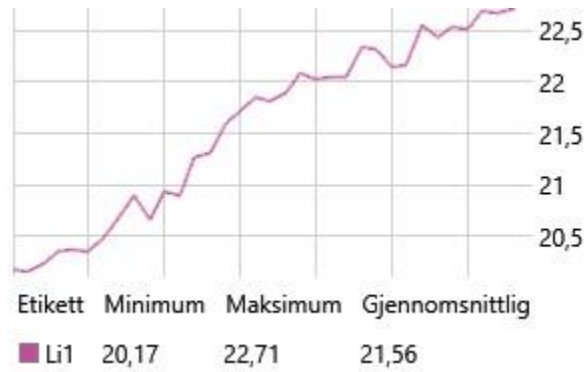
| <b>Bilde tatt:</b> | Soverom 1 | <b>Filnavn:</b> | IR_18865.jpg | <b>Tid og dato:</b> | 21.01.2021 10:41:16 |

| Liten luftlekkasje fra overgangen mellom vegg og vinduskarm øverst til høyre. |

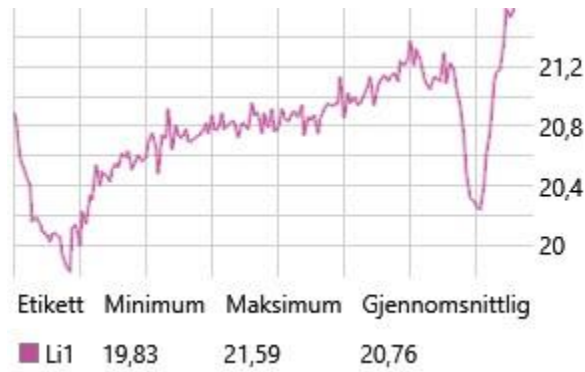
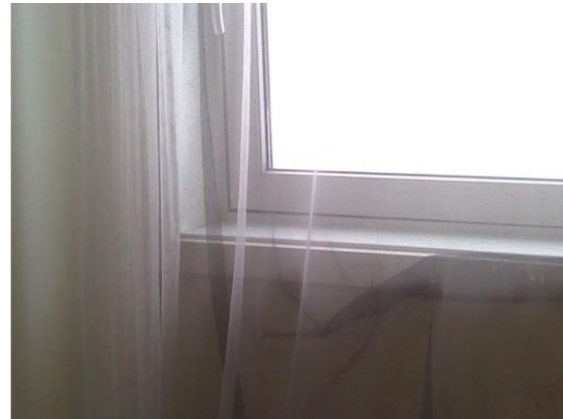
**Bilde tatt:** Soverom 1 **Filnavn:** IR\_18867.jpg **Tid og dato:** 21.01.2021 10:41:24

| Liten luftlekkasje fra overgangen mellom vegg og vinduskarm nederst til høyre. |

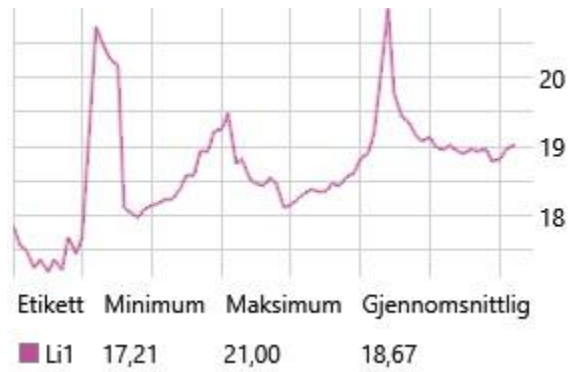
| <b>Bilde tatt:</b> | Soverom 2 | <b>Filnavn:</b> | IR_18871.jpg | <b>Tid og dato:</b> | 21.01.2021 10:42:32 |

| Liten luftlekkasje fra overgangen mellom vegg og vinduskarm, men kan også tyde på utettheter mellom karm og ramme. |

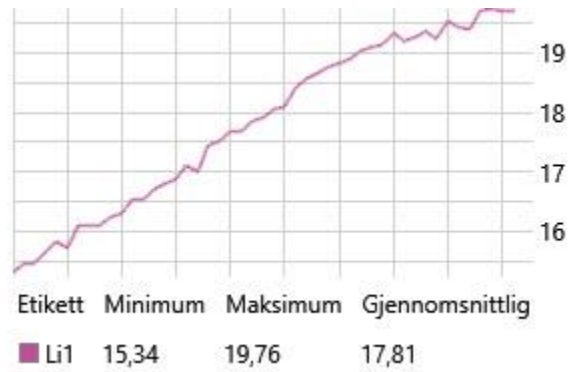
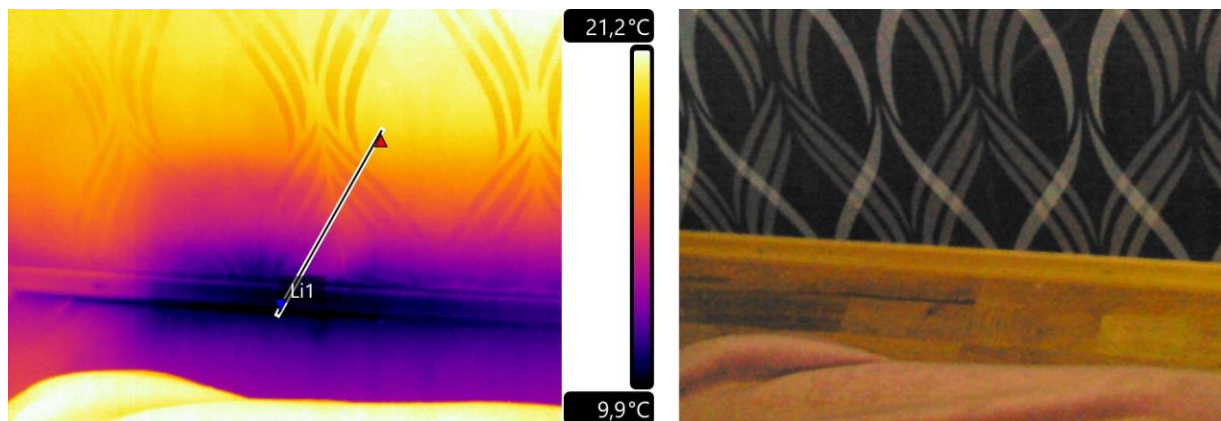
| <b>Bilde tatt:</b> | Soverom 2 | <b>Filnavn:</b> | IR_18873.jpg | <b>Tid og dato:</b> | 21.01.2021 10:43:23 |

| Varmetap fra overgang mellom gulv og yttervegg. Minner mest om luftlekkasje. |

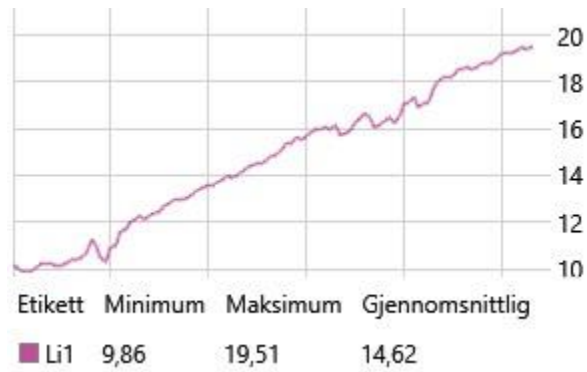
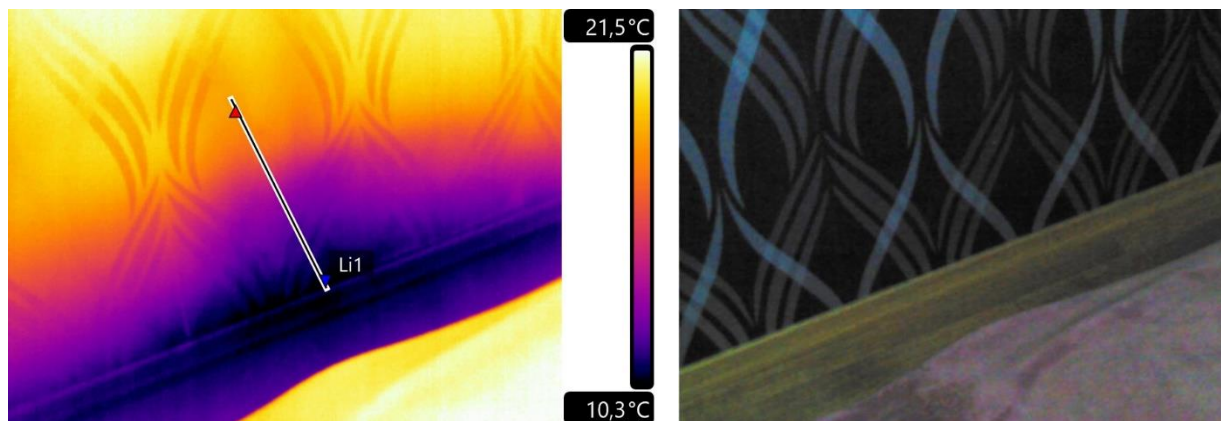
| <b>Bilde tatt:</b> | Soverom 2 | <b>Filnavn:</b> | IR_18875.jpg | <b>Tid og dato:</b> | 21.01.2021 10:43:31 |

| Kuldebro ved tilslutning mellom gulv og yttervegg. |

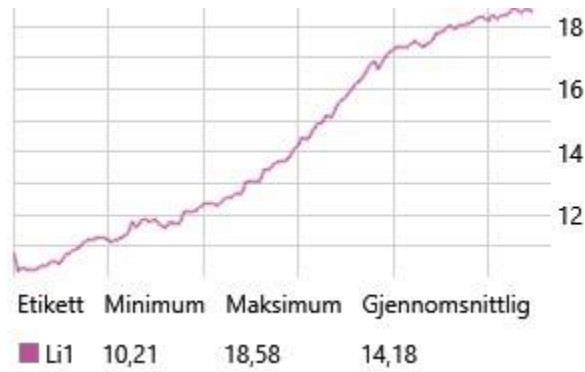
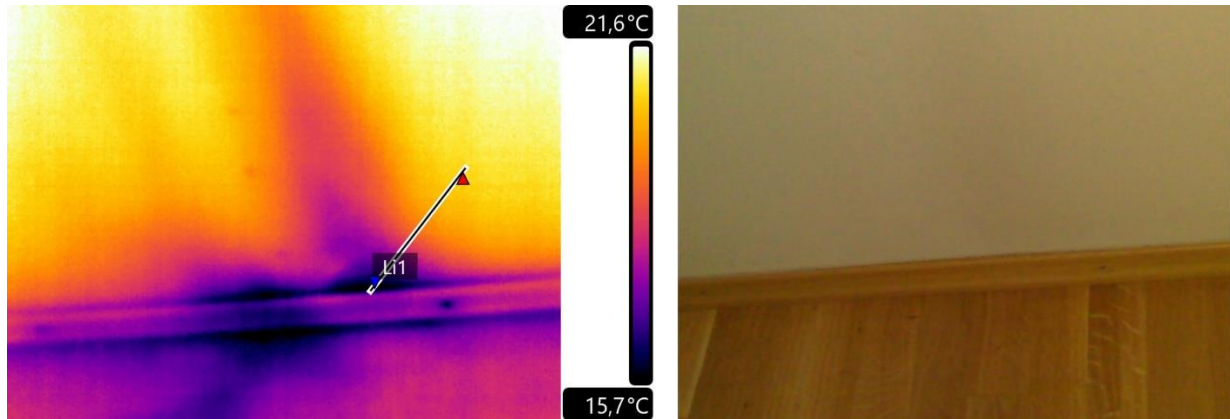
Bilde tatt: Soverom 2      Filnavn: IR\_18877.jpg      Tid og dato: 21.01.2021 10:45:15

| Samme som forrige. |

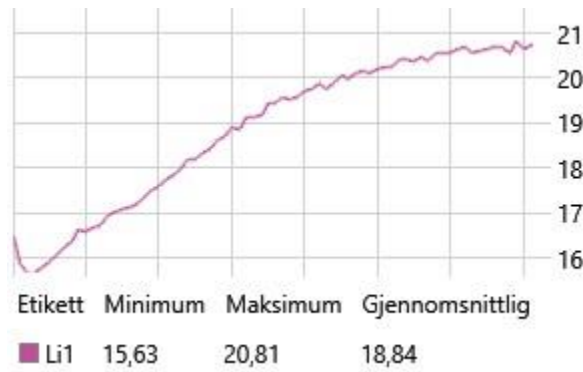
| Kommentar |
|---|
| Varmetap. Sannsynligvis luftlekkasje, men kan også være kuldebro. |
